Dokumentation - Sanierung der Kirche zu Spornitz in den Jahren 2020-2022

2. Dokumentation des Bauvorhabens

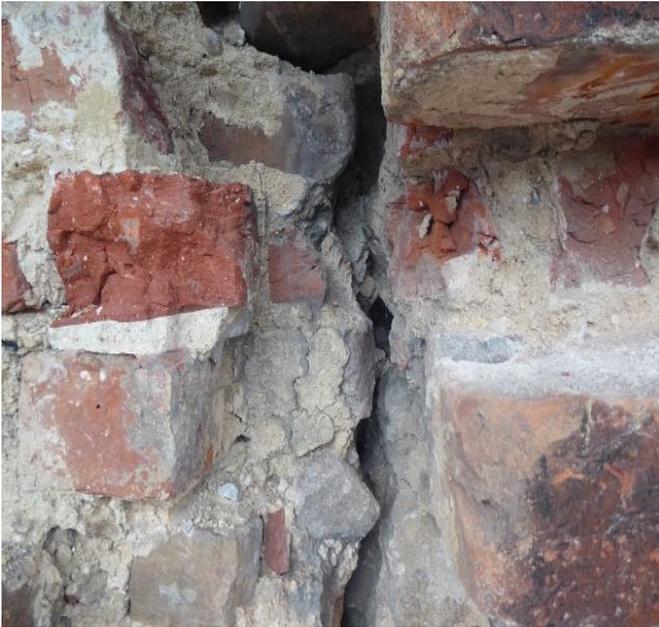
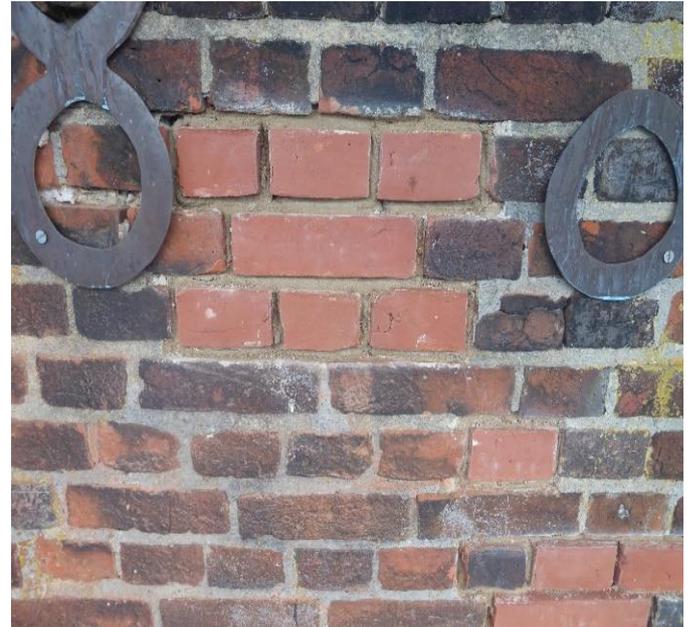
Als umfänglicherer Schaden waren die Risse in den Turmwänden zu verzeichnen, alle vier Wände waren etwa mittig gerissen. Die Risse wurden vor allem auf der Innenseite der Wände deutlich ablesbar. Zur Sicherung des Mauerwerks wurde der Einbau von Ankern in zwei Höhenlagen favorisiert. Im Anschluss wurden die Risse sauber handwerklich überarbeitet.

Tiefe Risse taten sich auf und mussten geschlossen werden.

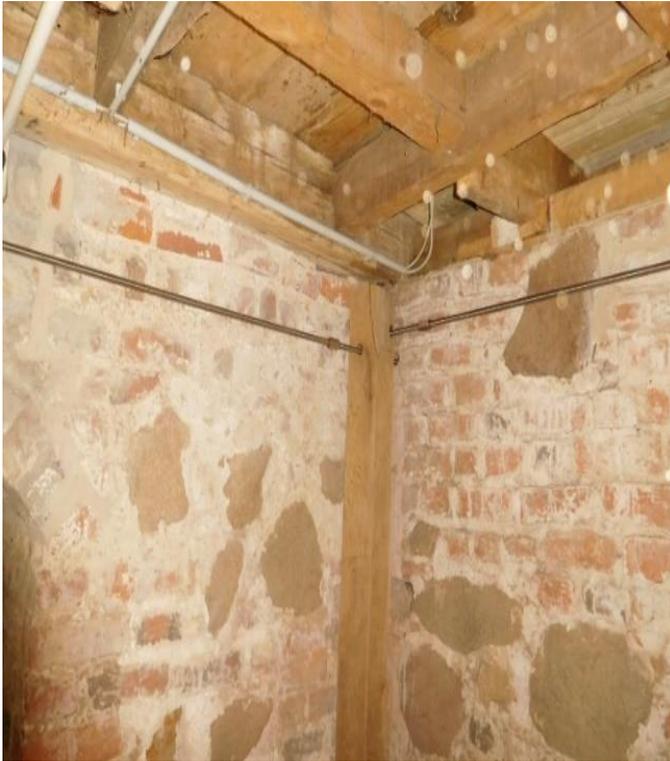
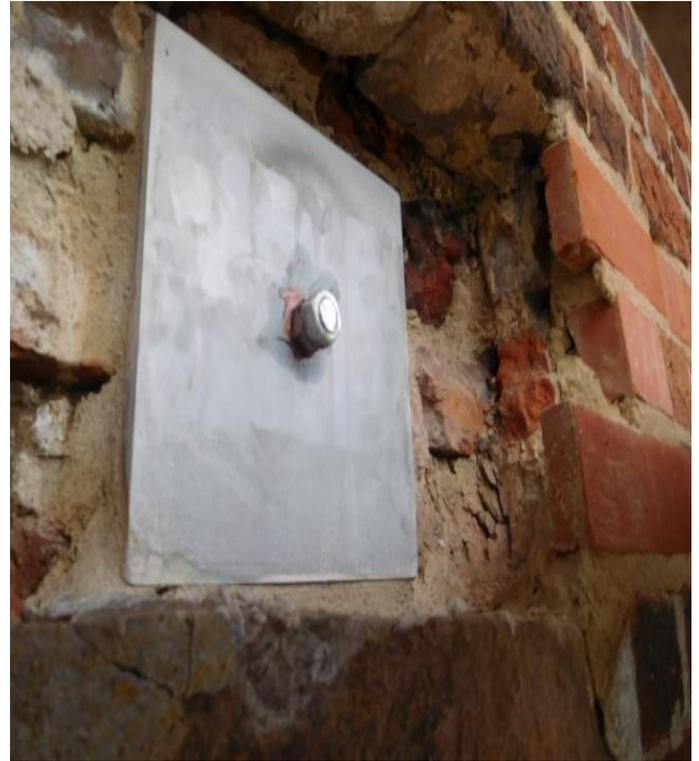
Vier Anker wurden eingezogen und sorgen jetzt für Stabilität.

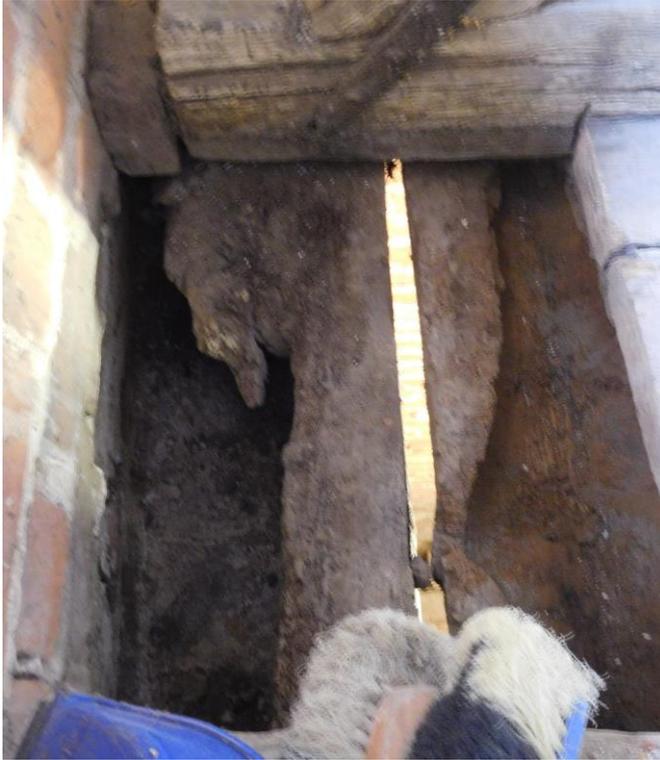
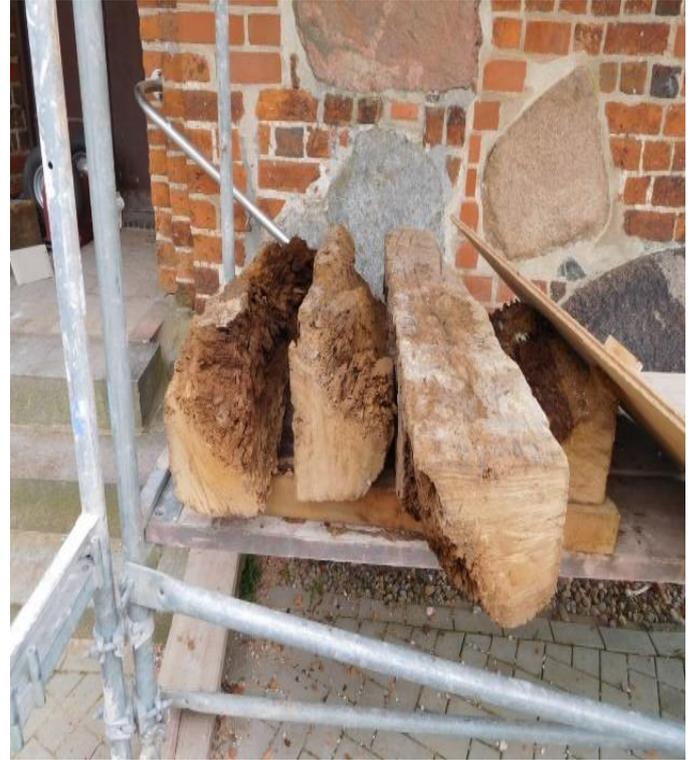
Alle schadhaften Hölzer wurden gesund geschnitten und es erfolgten Anschäftungen in gleichen Querschnitten mit Verbindungen gemäß Vorgaben des Tragwerksplaners. Die Schäden betrafen vor allem die Schwellen, Deckenbalkenköpfe, Stichbalken, Sparren, Streben und die aussteifenden Fachwerkkonstruktionen.

Die Balken waren z.T. wirklich schon sehr marode!

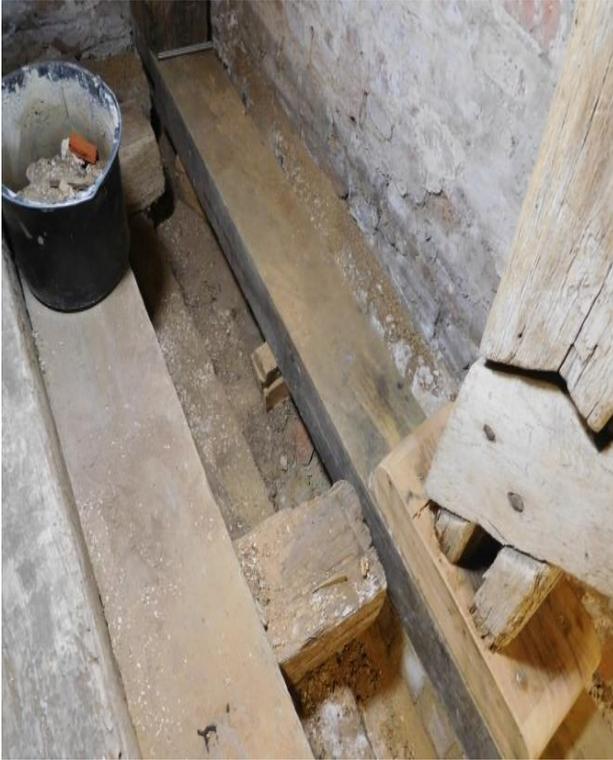
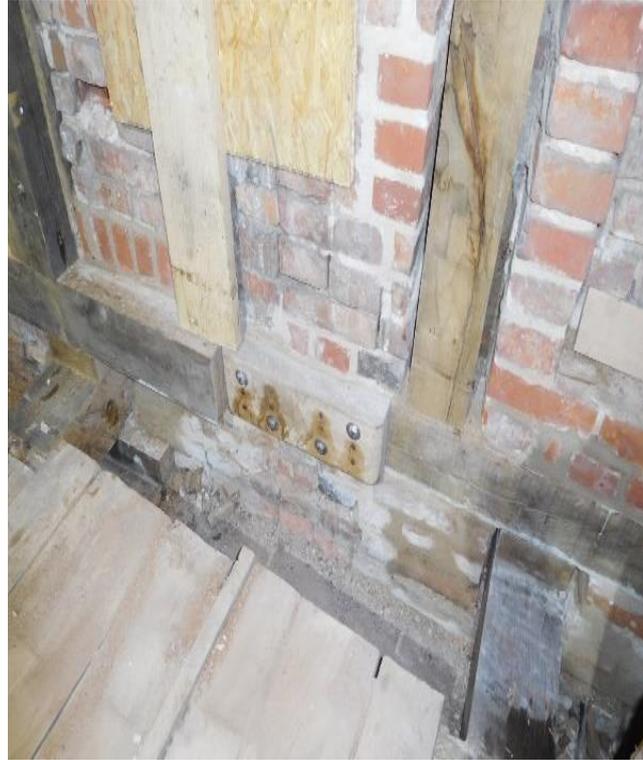
Balken wurden getauscht und Verbindungen verstärkt.

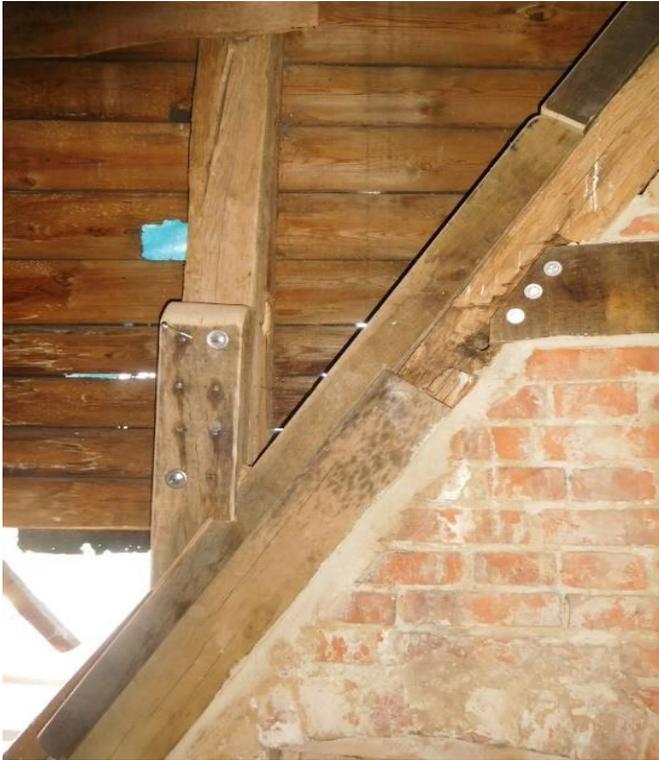
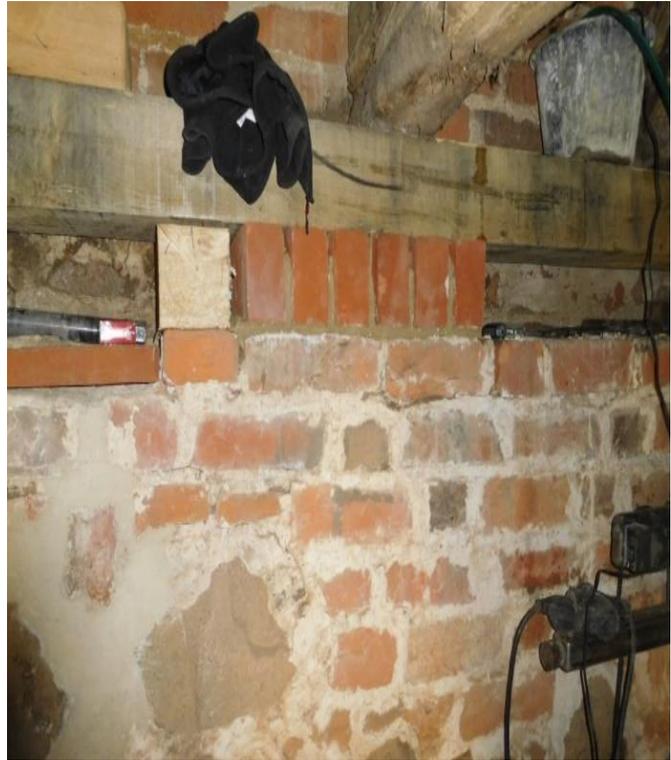
Gebinde gesichert, Balken ausgetauscht und untermauert.

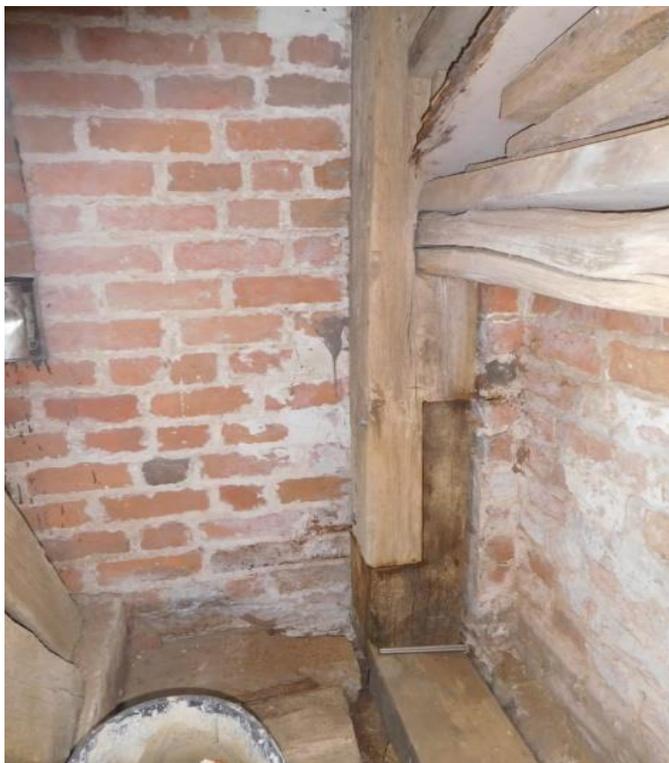
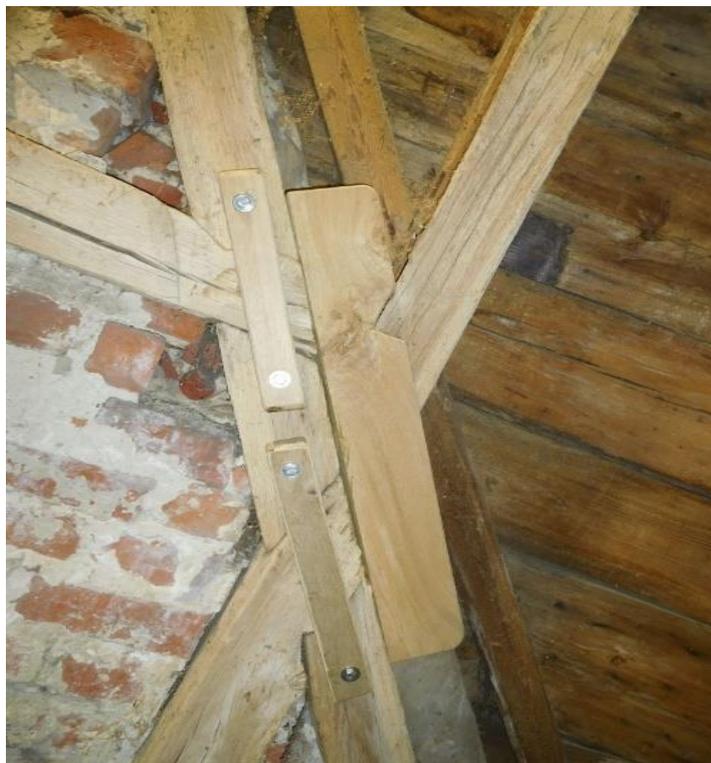
Balken wurden angeflanscht, Verbindungen versteift.

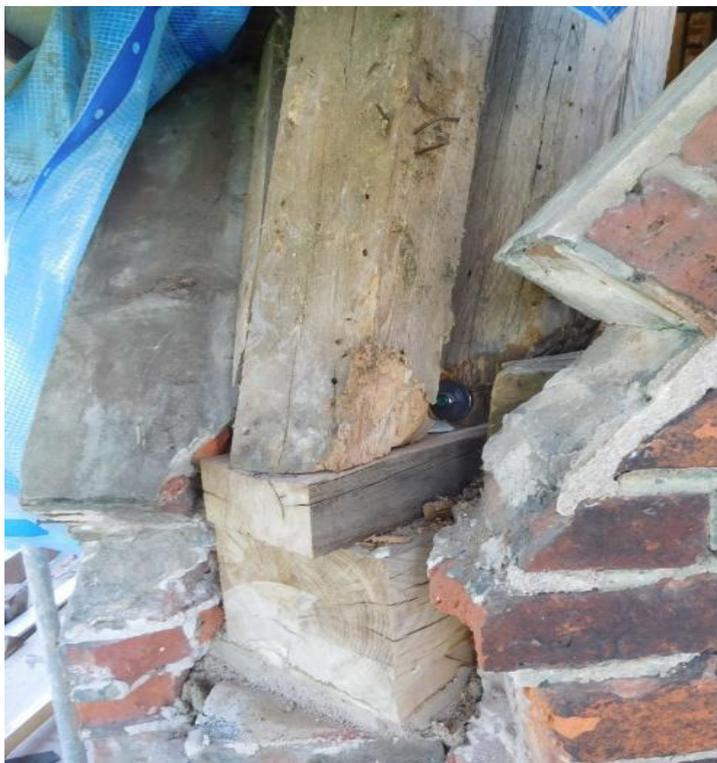
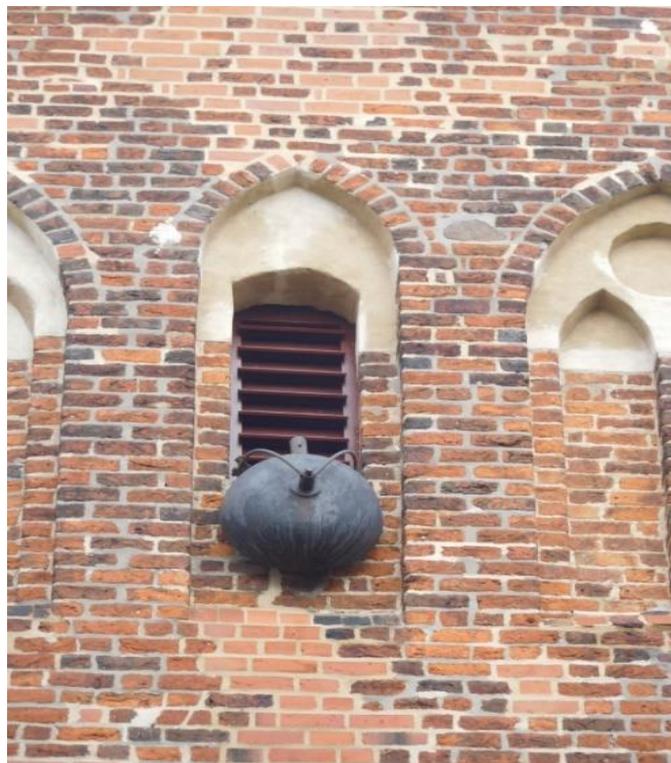
Alles wurde wieder fest verankert, auch die Schallluken erneuert.

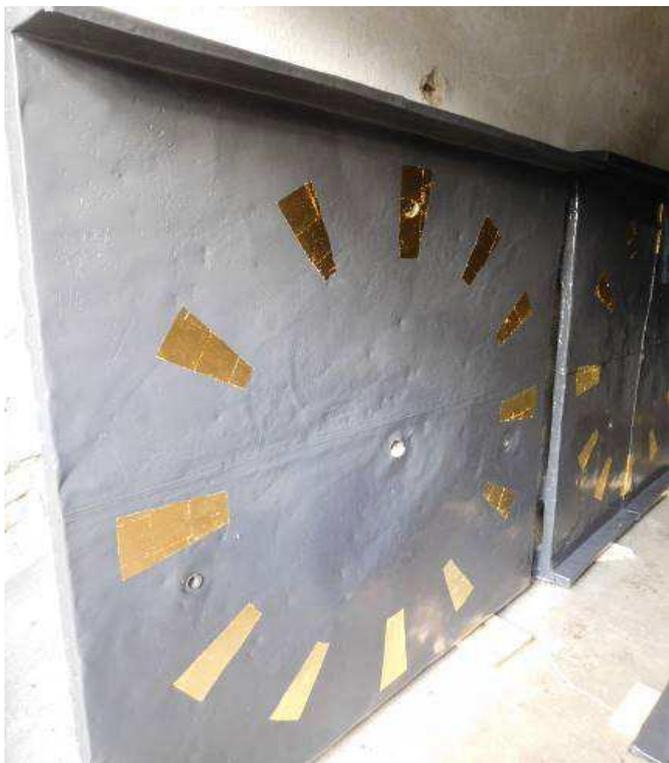
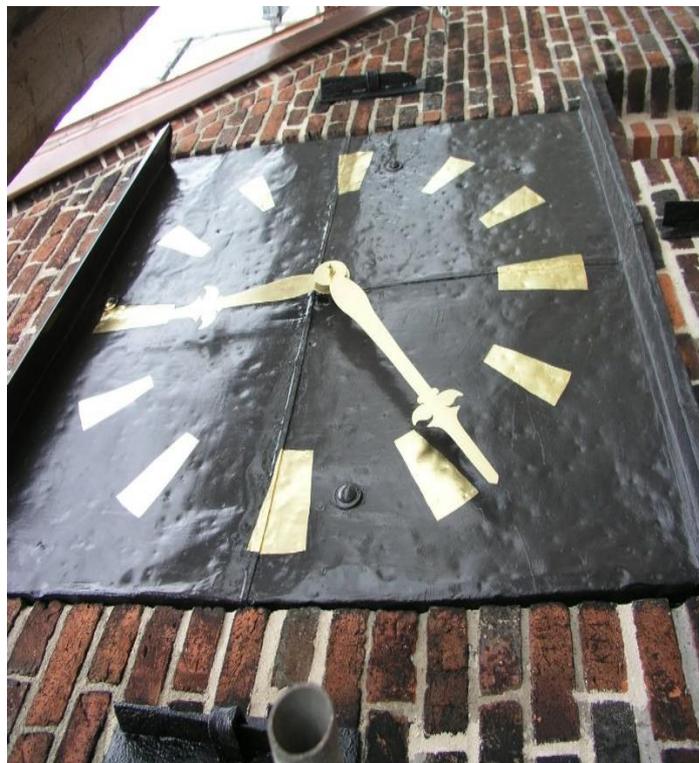
Die Zifferblätter wurden neu vergoldet, Zeiger z.T. neu geschmiedet.

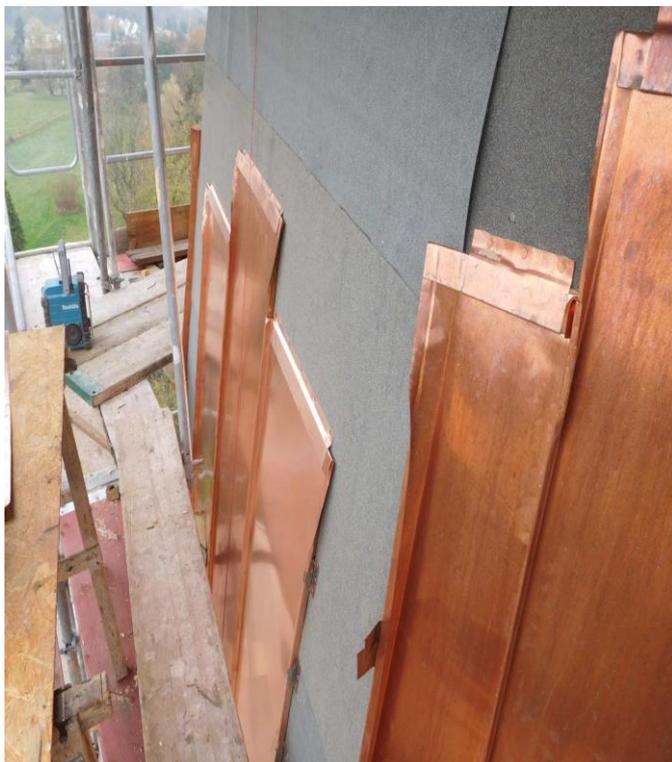
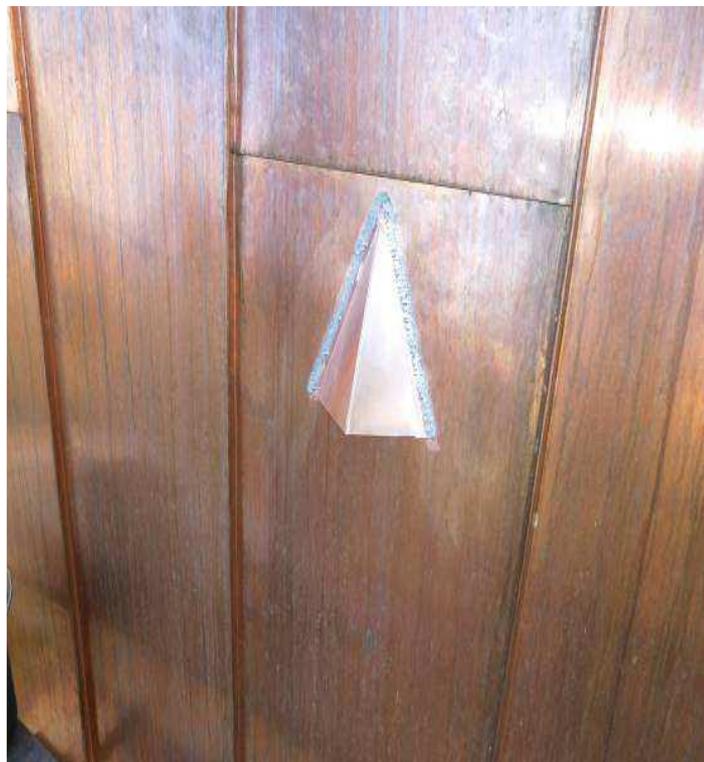
Zur Ausführung der Zimmerarbeiten wurde die Kupfereindeckung abgenommen. Die gesamte Schalung wurde kontrolliert. Schadhafte Schalung wurde erneuert und die Bereiche, die nicht aufgenommen wurden, sorgfältig nach den Angaben des Tragwerkplaners nachgenagelt werden. Nach Fertigstellung der Zimmerarbeiten erfolgte die Neueindeckung des Turmhelmes mit Kupferblech in Stehfalzdeckung auf einer Vordeckung. Der Turmhelm hatte sich geneigt und verdreht. Ein Richten dieser Verformungen und der Schiefelage war nicht erforderlich.

Die Schalung ist neu, die Dachpappe auch und natürlich die Kupfereindeckung.

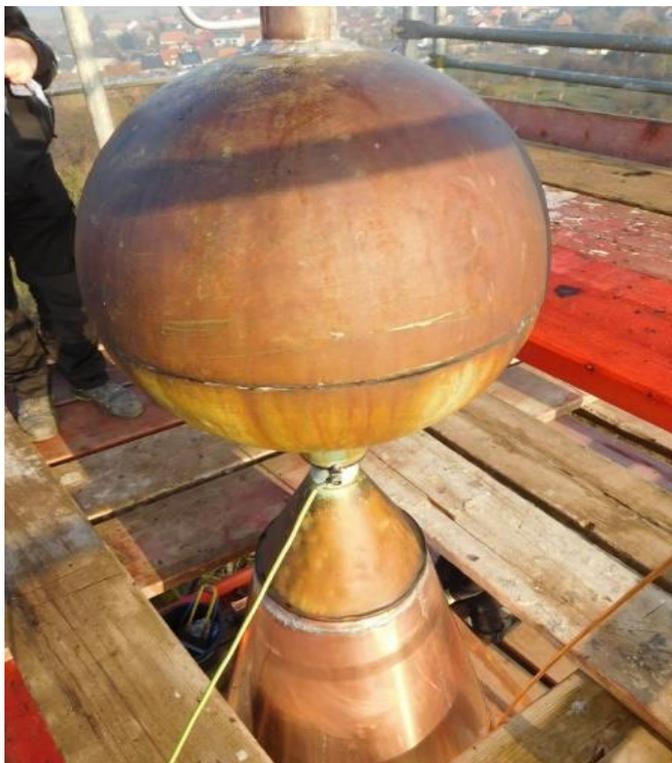
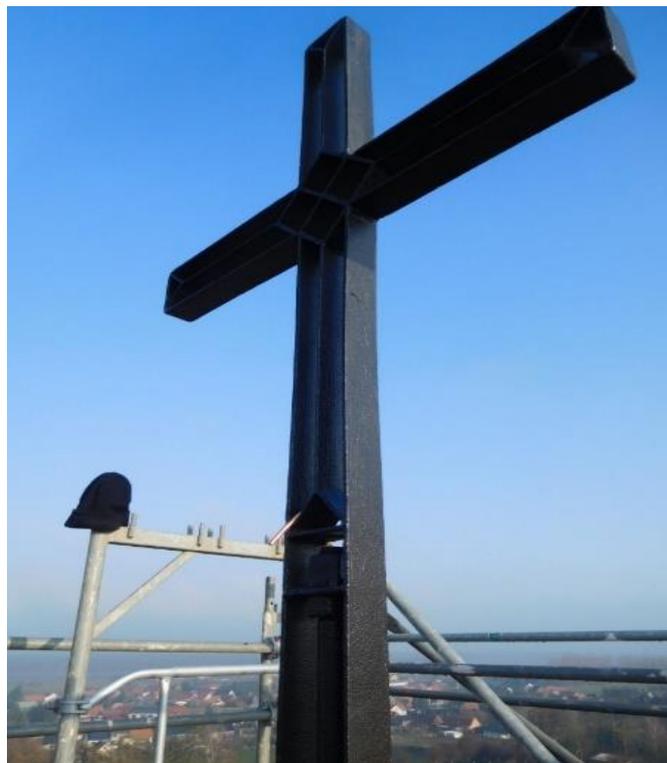
Bekrönung und Kreuz wurden aufgearbeitet.
Seite | 27

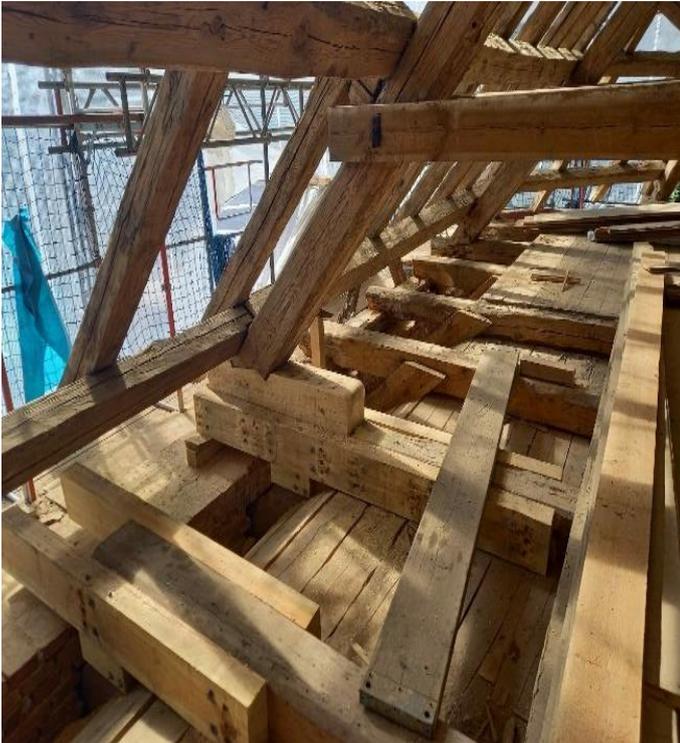
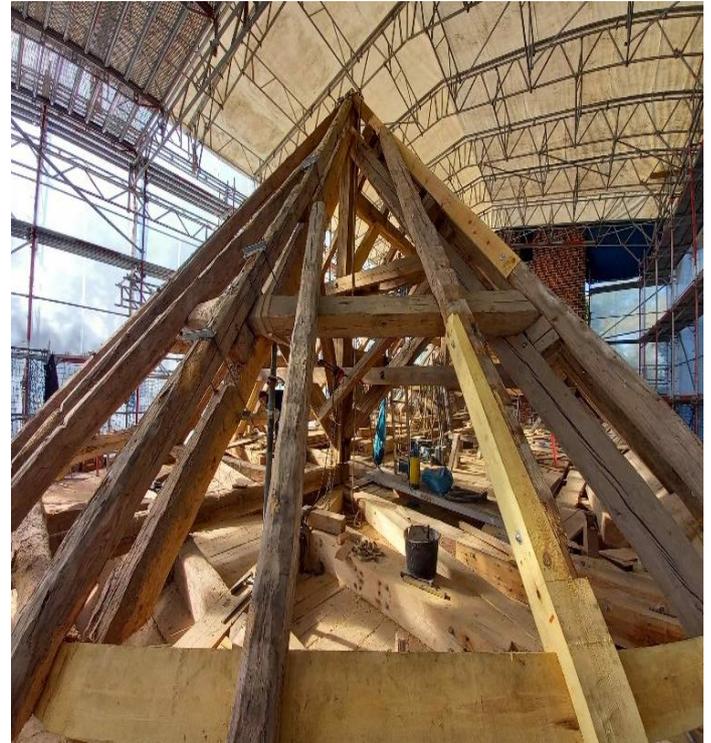
Alle Sparren wurden am Fußpunkt zum Mauerwerk freigeschnitten, um zu gewährleisten, dass kein Druck aus dem Dachtragwerk auf das Gesimsmauerwerk übertragen wird und um erneute Verformungen des Gesimses zu verhindern.

Im Chor waren die Schäden am Größten, die Dachbalken drücken nicht mehr aufs Gesims.

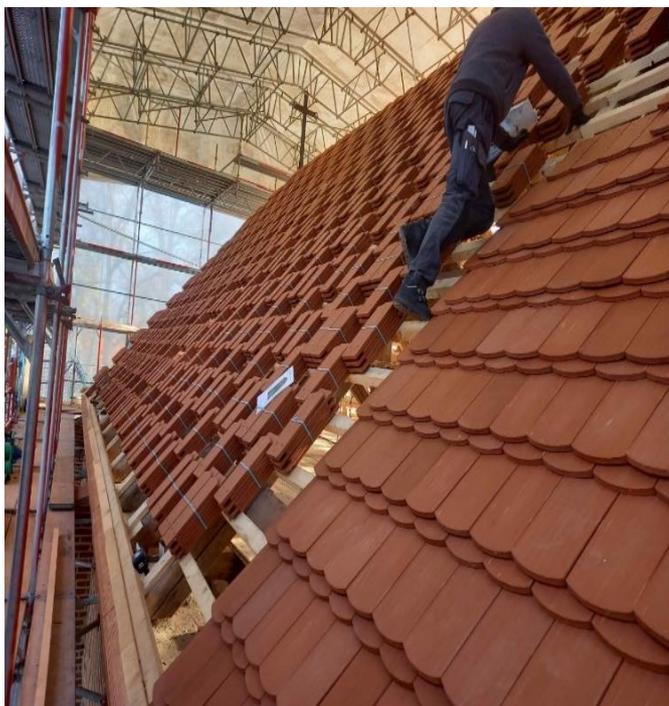
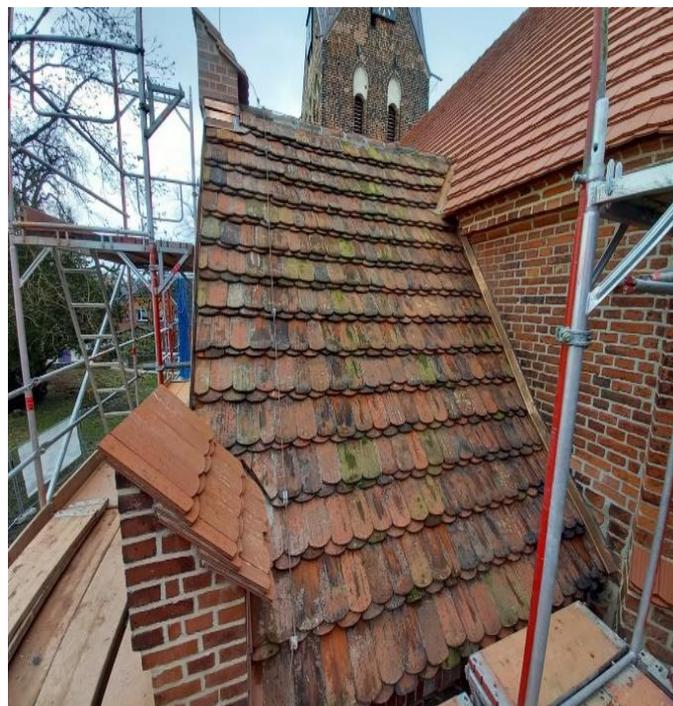
Vor der Ausführung der Zimmerarbeiten wurde die gesamte Dacheindeckung von Kirchenschiff und Anbau entfernt. Die Tonbiber waren für eine Wiedereindeckung nicht geeignet. Es waren bereits viele Biber schadhaf und zeigten Abscherbelungen und Risse und nehmen im starken Maße Feuchtigkeit auf. Die Neueindeckung erfolgt gemäß Bestand in Kronendeckung mit naturroten Tonbibern „Berliner Kulturbiber“ des Herstellers Creaton in Segmentschnitt.

Berliner Kulturbiber wurden verbaut, auf dem Dach der Sakristei finden sich noch alte Ziegel.

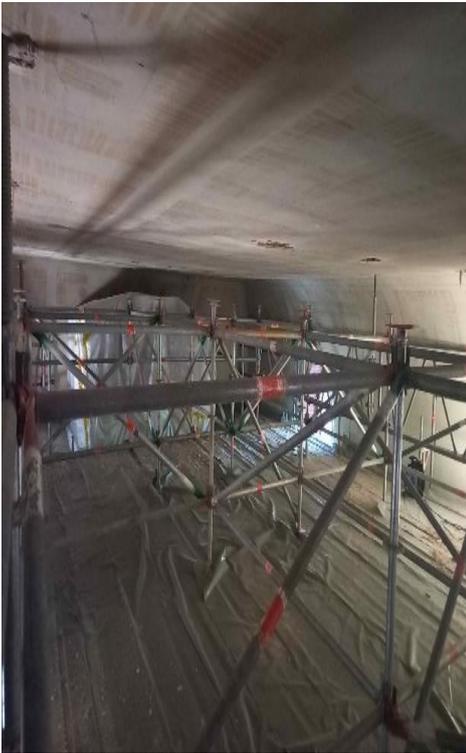
Aufgrund der umfangreichen Schäden am Dachtragwerk wurden Eingriffe an der gevouteten Decke des Kirchenschiffes unausweichlich. Teilweise musste nur der Kalkputz ausgebessert und Risse wieder geschlossen werden. Besonders entlang der Traufe wurden auch großflächigere Ausbesserungen erforderlich, bei denen nicht nur der Putzträger sondern auch die hölzerne Schalung erneuert werden mussten. Zur Ausführung der Arbeiten wurden die Wand- und Deckenflächen eingerüstet. Die Schadstellen im Putz wurden abgenommen, der Neuverputz erfolgte gemäß Bestand mit einem Kalkmörtel, der in seiner Oberflächenstruktur an den Bestand angepasst wurde.

Die Decke wurde vom Gerüst aus restauriert und Punkt für Punkt, Strich für Strich ausgebessert.

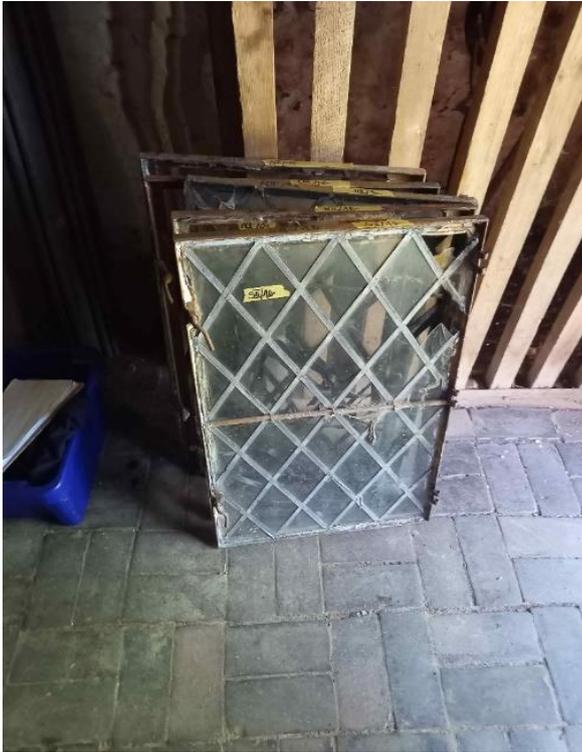
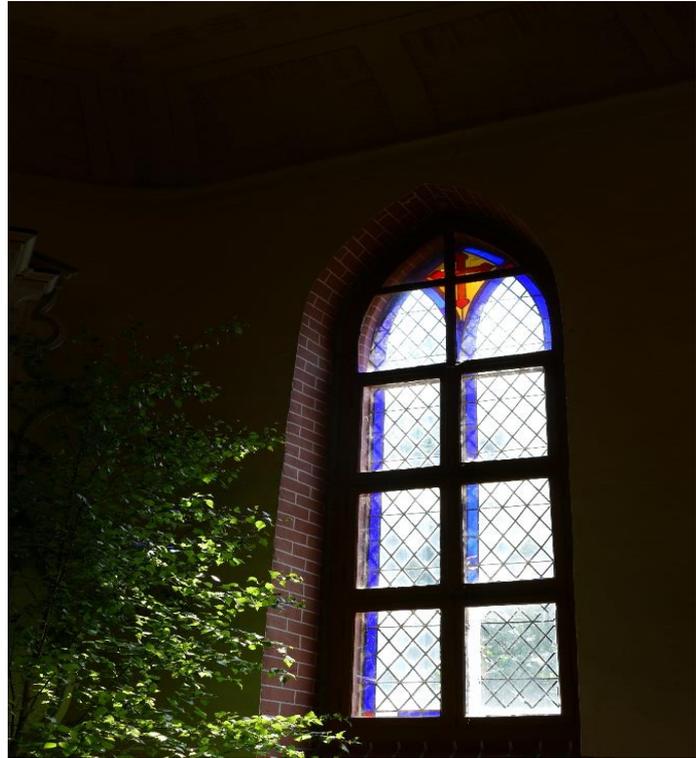
Alle Fenster des Kirchenschiffes bedurften einer grundlegenden Überarbeitung. Das Bleinetz war teils bereits stark verworfen und hatte Fehlstellen, einzelne Scheiben waren gerissen oder fehlten bereits ganz. Besonders stark waren die Schäden im Bereich der Öffnungsflügel, hier wurden die meisten Felder bereits mit Kunststoffscheiben aufgedoppelt.

Auch die Fenster hatten es nötig! Die dunkelbraunen Innenfenster wurden entfernt.

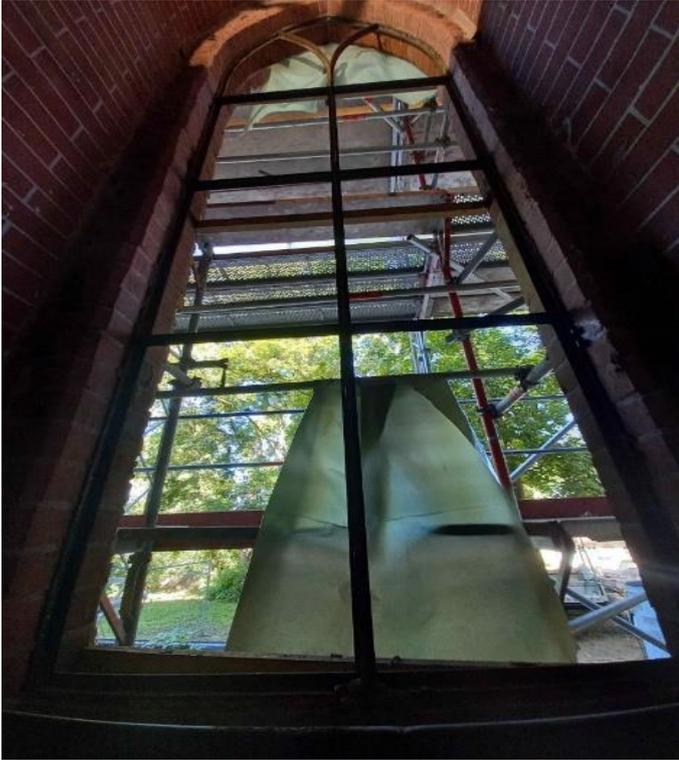
Die Metallkonstruktion wurde aufgearbeitet ...

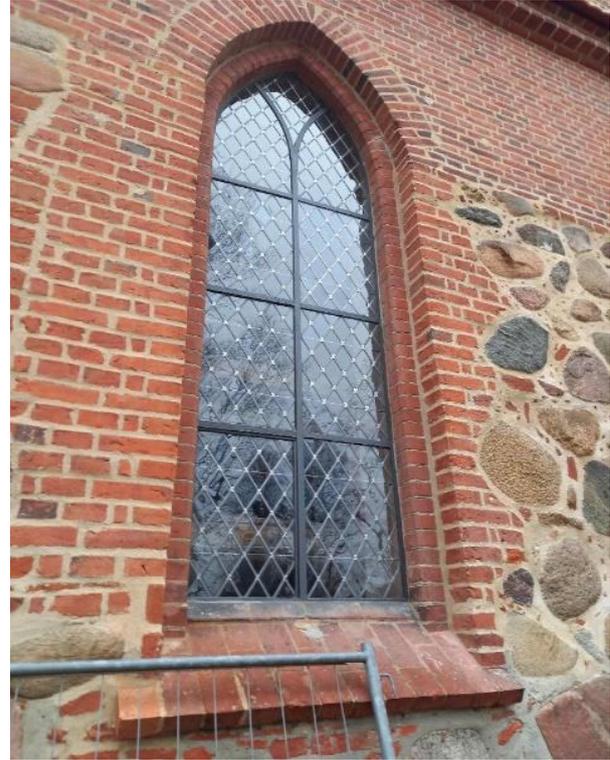
und neue Gläser eingesetzt.

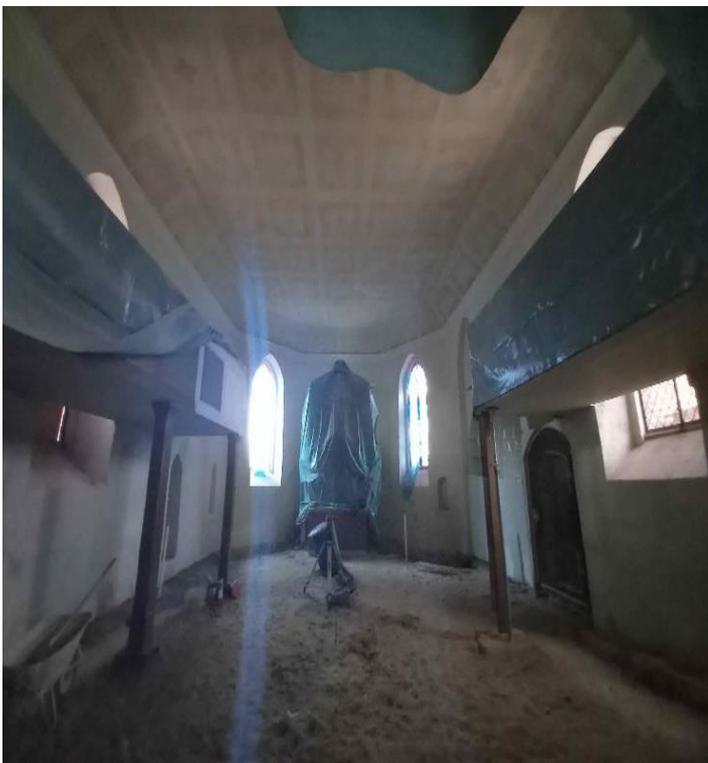
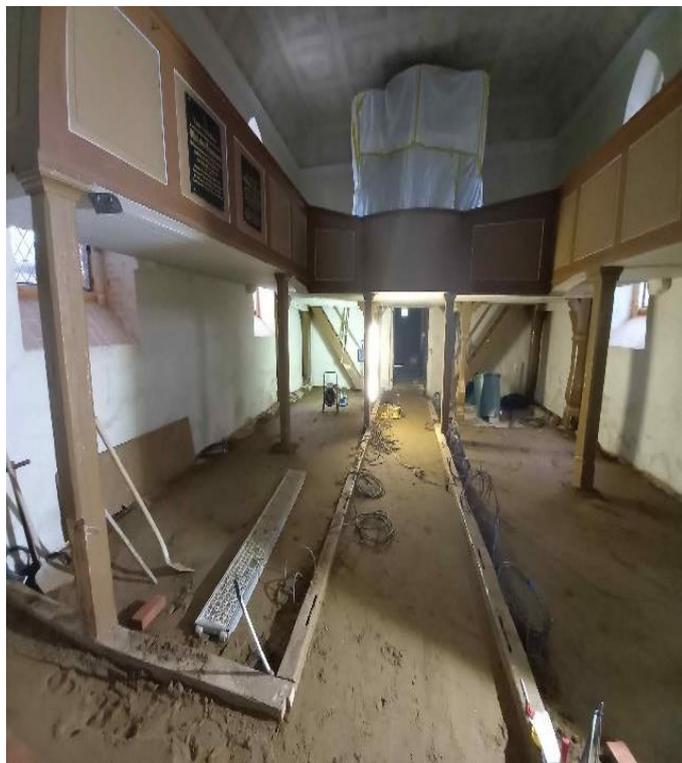
Um die Kirche zukünftig barrierefrei zu erschließen und nutzen zu können, wurde der gesamte Fußboden des Kirchenschiffes aufgenommen und mit neuen Höhen verlegt. Die Ziegel der Bankquartiere wurden wiederverwendet. Der Fliesenboden des Mittelganges und im Altarbereich, der aufgrund seiner glatten einheitlichen Oberfläche nicht in den Raum passt und voraussichtlich nicht schadenfrei aufgenommen werden konnte, wurde ersetzt. Hier wurde ebenfalls ein Ziegelfußboden in Flachsicht verlegt, der in seiner Farbigkeit und den Formaten zum historischen Bestand passt.

Tonnen über Tonnen an Sand wurden verarbeitet damit alles auf eine Höhe kam.

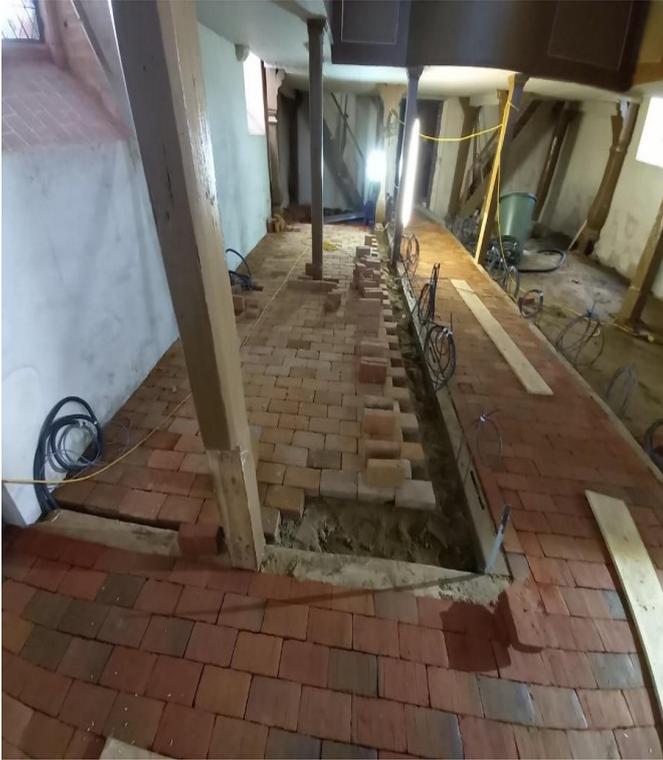
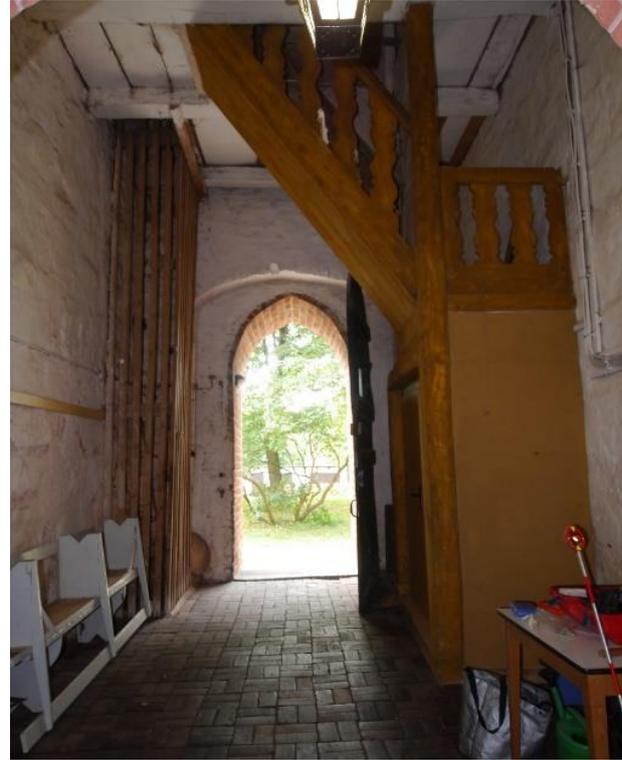
Alte Ziegel wurden verarbeitet und neue dazu verlegt, der Verschlag unter der Treppe entfernt.
