Bilder von den Restaurierungsarbeiten an der Orgel in Spornitz

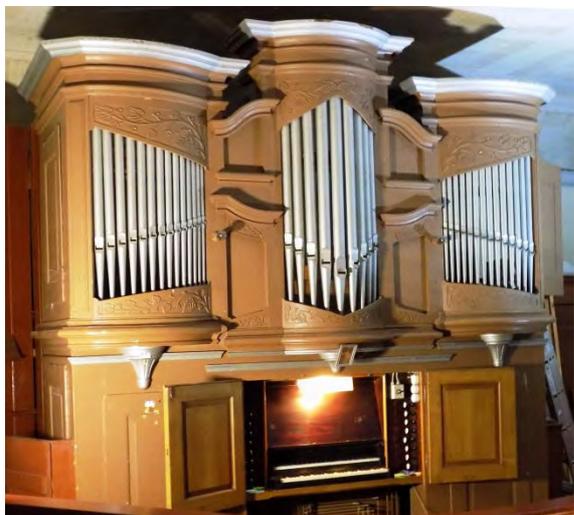
vor der Restaurierung

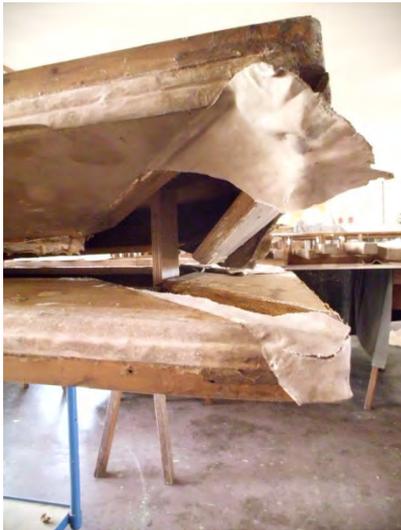
zerrissene Zwickel (Schöpfer)

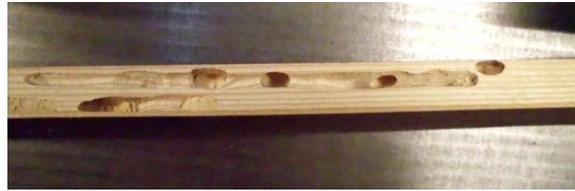
Schäden durch Hausbock

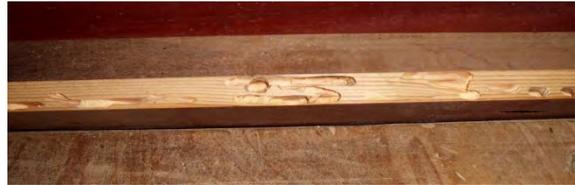
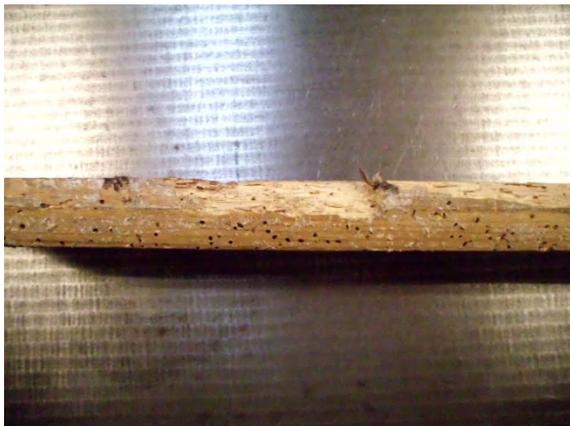
Holzwurmfraß

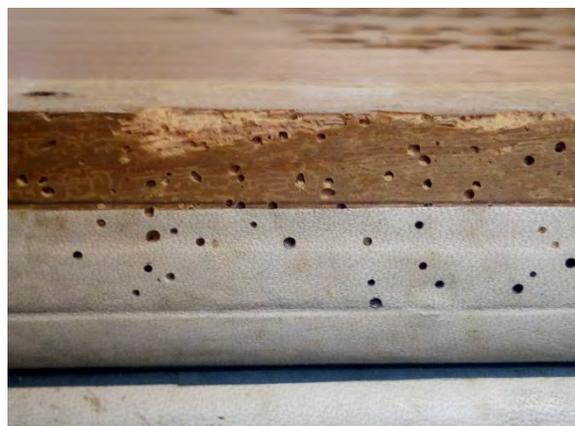
völlig zerfressenes und desolates Holz und Leder

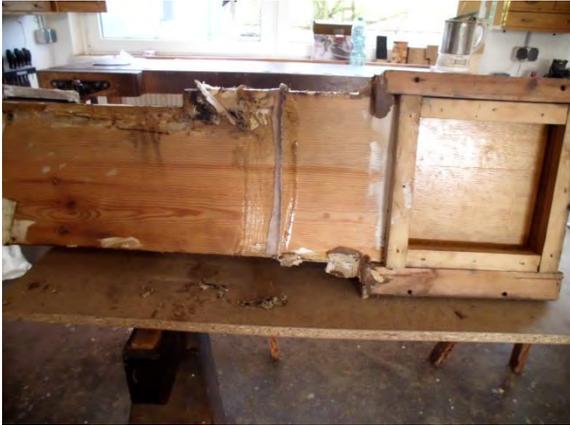
desolater Windkanal

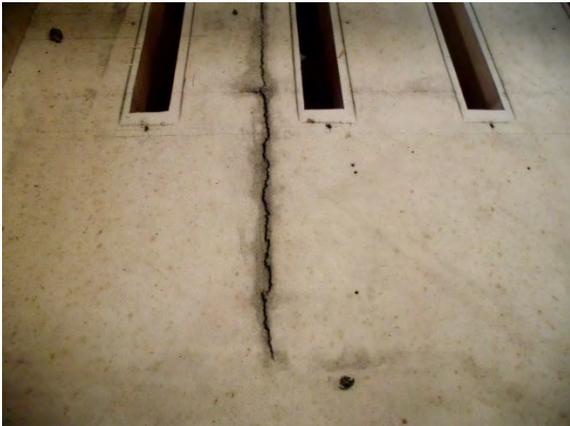
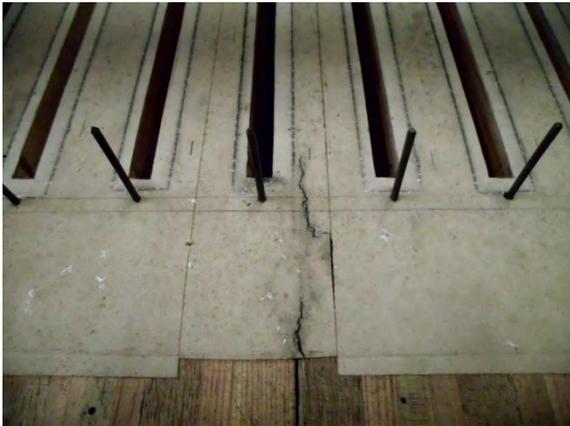
deutlich sichtbare Risse im Windladenkern

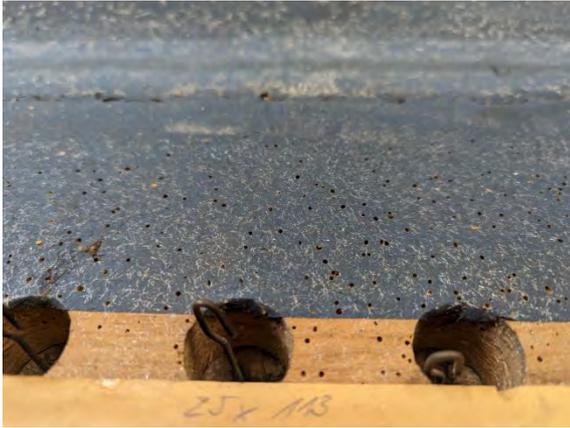
viele Holzwurmlöcher

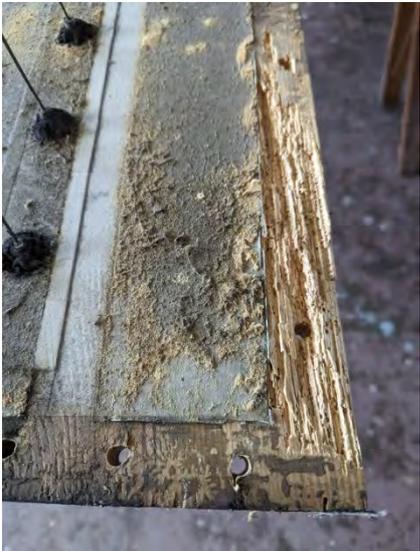
abgelöste Windladenböden mit großen Holzwurmschäden

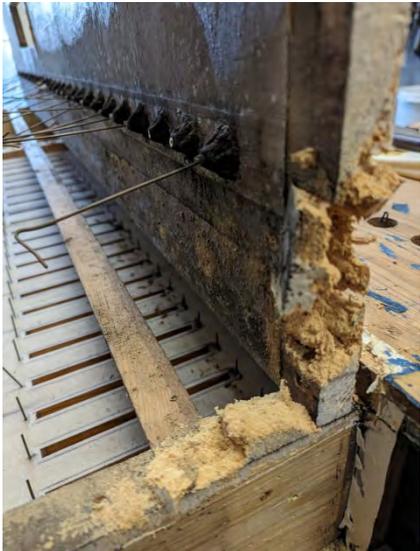
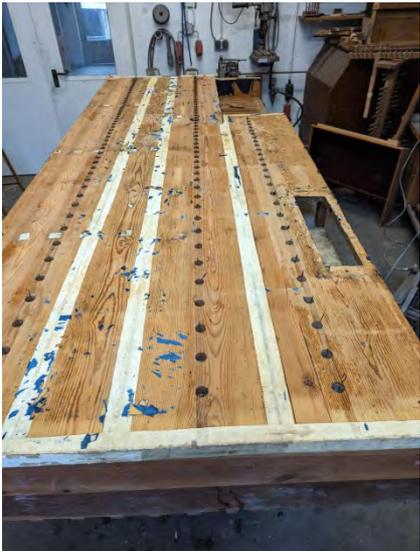
abgelöstes Papier

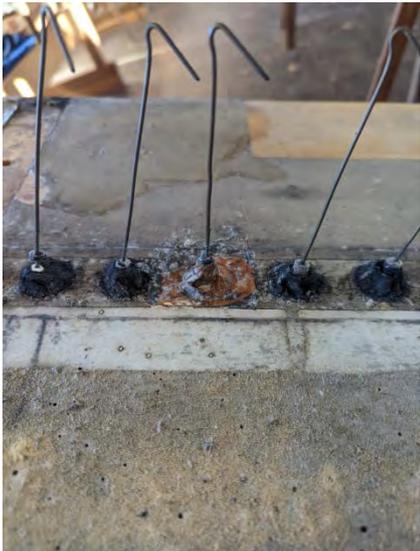
unbrauchbare Lederpulpeten

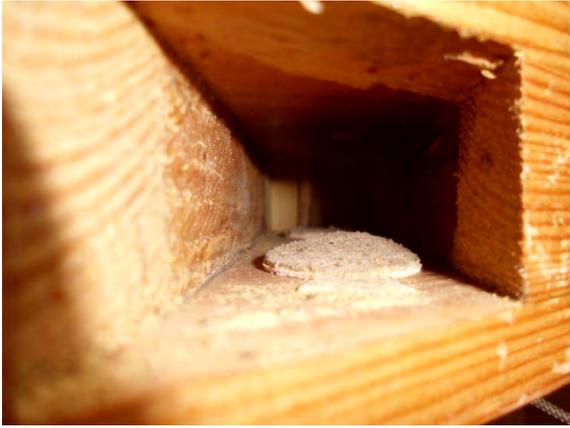
verbogene Rückschlagventile der Transmissionsregister

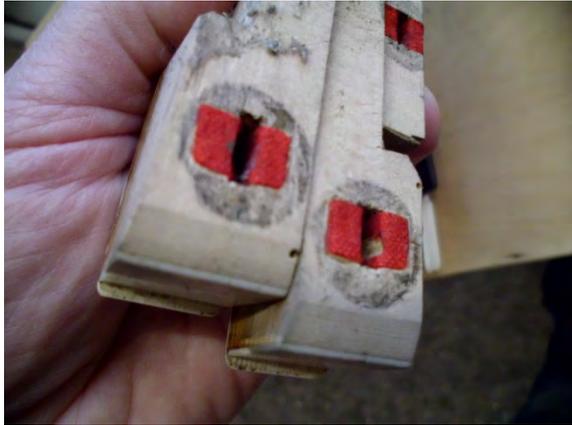
verbrauchte Dämpfungen

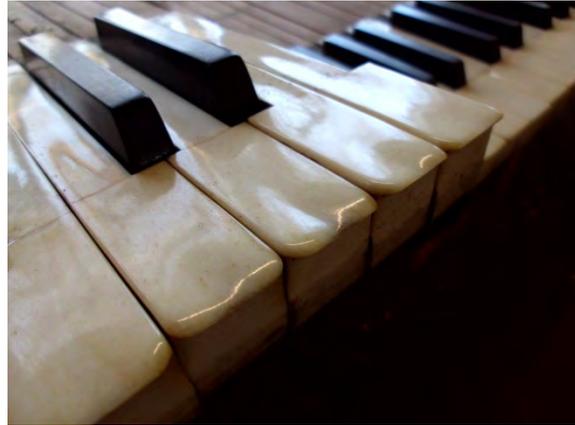
ausgespielte Tastenbeläge

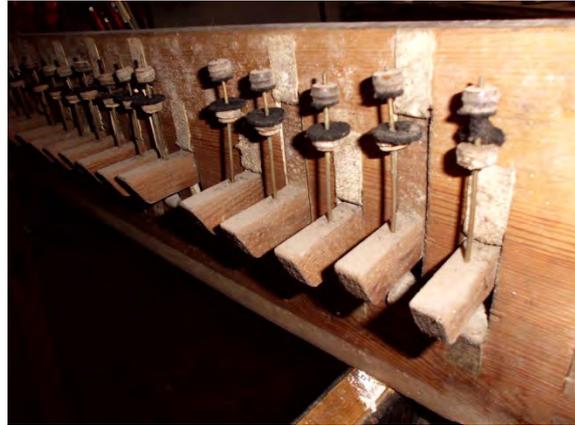
verbrauchte Dämpfungen

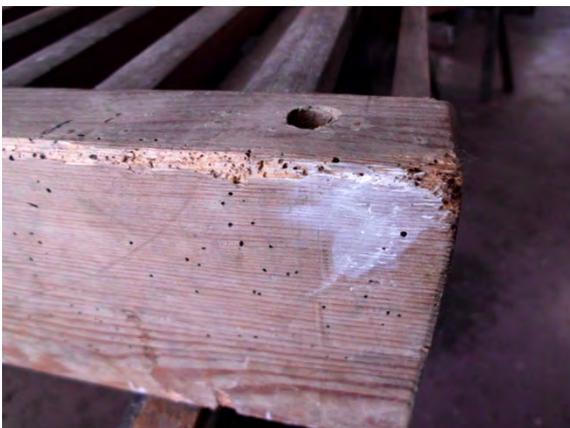
Holzwurmschäden

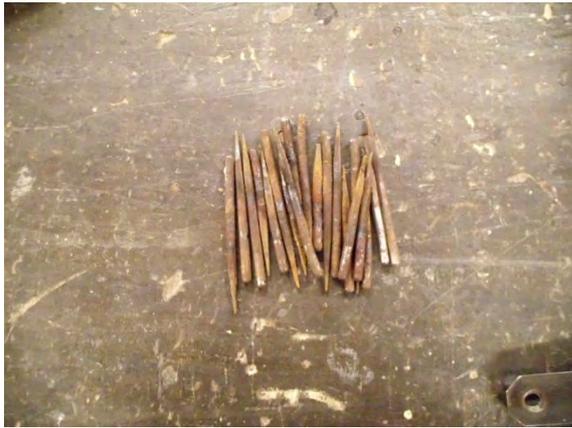
korrodierte Achsstifte

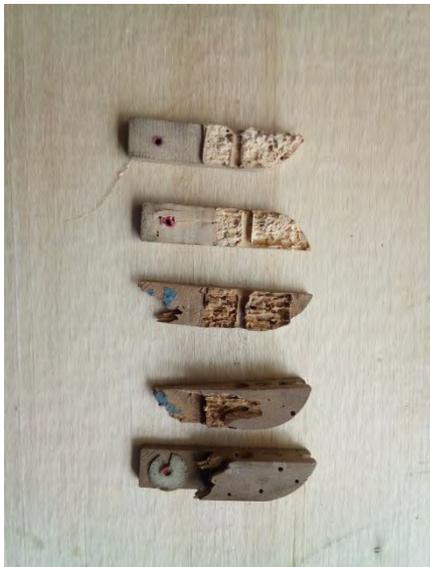
von Holzwurm zerfressene Kapseln

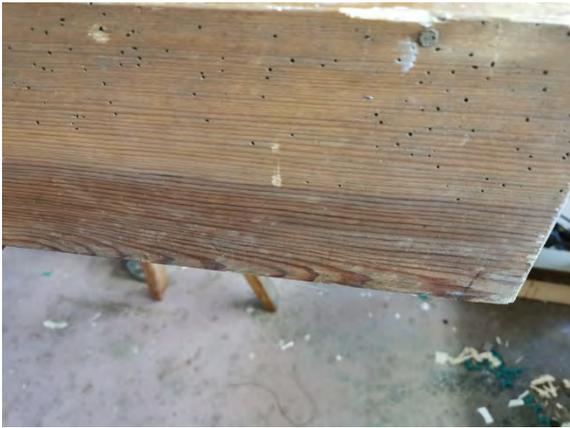
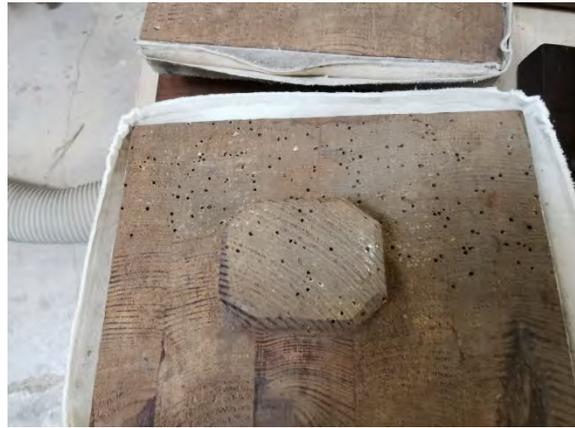
Schäden durch Holzwurmfraß
