## Kirche Dütschow, Restaurierung der Holzfenster Abschlussbericht

Stand 12.08.2019

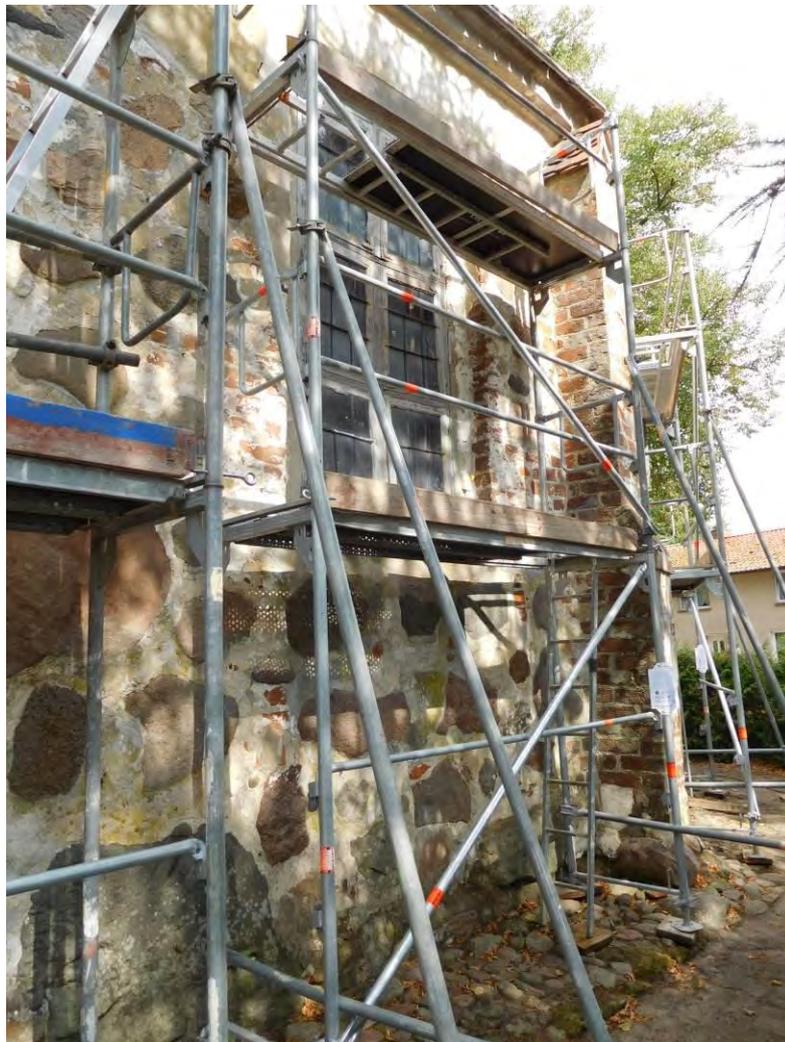
Im August 2018 wurden alle Fenster vom Kirchenschiff eingerüstet und demontiert. Die demontierten Fenster wurden in die Werkstatt der Tischlerei Michael Nilsson transportiert.

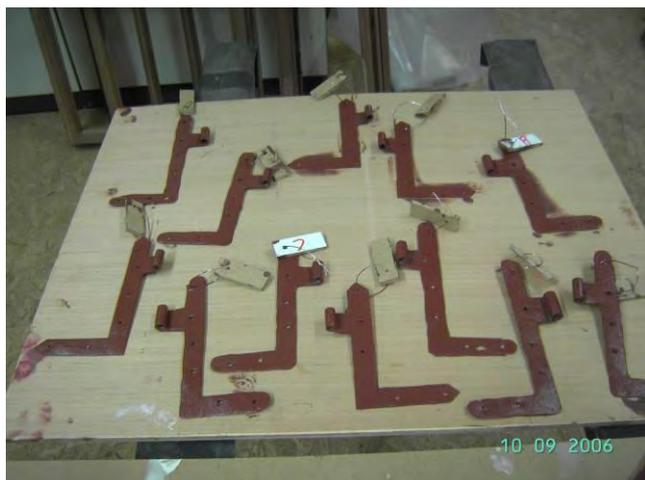
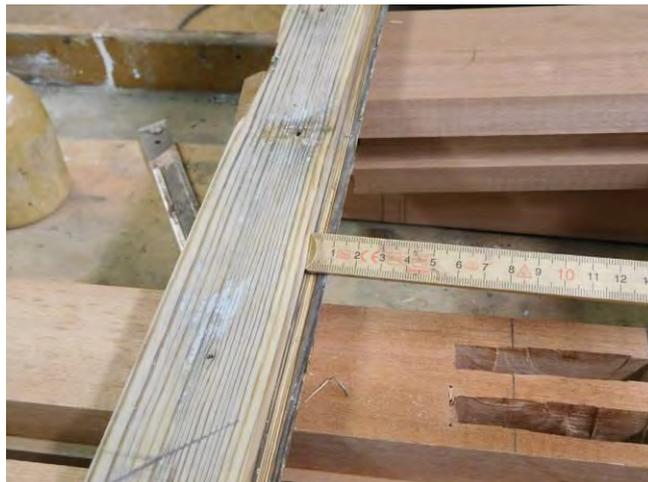
Die Beschläge wurden abgenommen, entrostet und mit einem neuen Anstrich einschl. Rostschutz versehen. Stärker durch Korrosion geschädigte Beschläge wurden ersetzt.

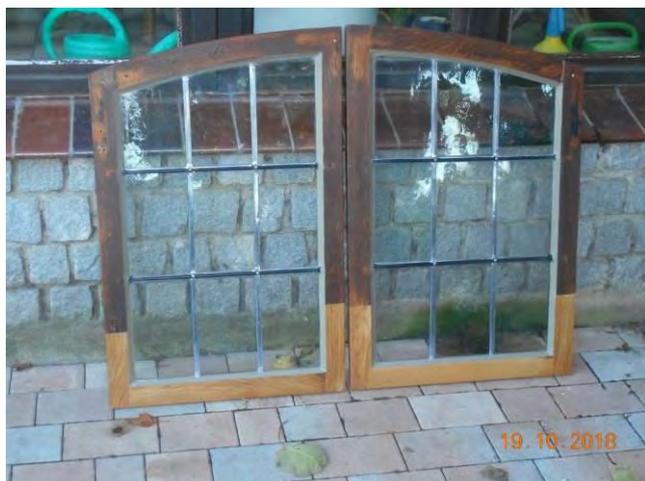
Das untere Rahmenholz der Fensterflügel wurde abgenommen, um die Fenster zu entglasen. Die Fenster haben keinen Kittfalz, sondern eine umlaufende Nut. Auf der Außenseite wurde ein Falz für die Aufnahme der Bleiverglasung hergestellt.

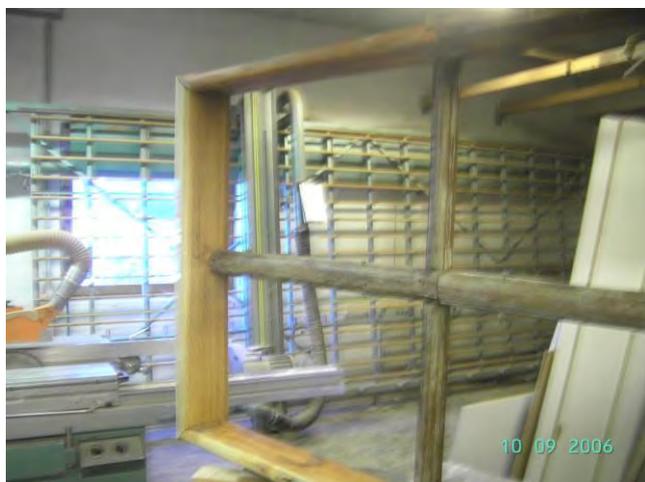
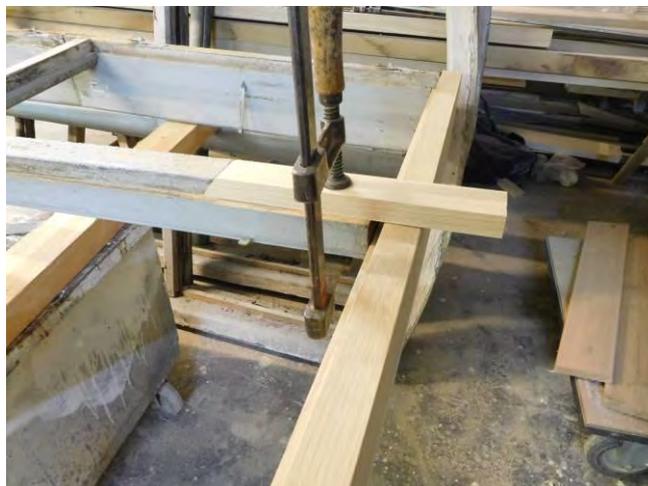
Die Glasfelder wurden neu aufgebleit, unter Verwendung der alten Gläser. Die Gläser wurden gereinigt, gesprungene Gläser wurden mit mundgeblasenen Restaurationsgläsern der Firma Lamberts ersetzt. Die Windeisen waren korrodiert und verformt und wurden durch neue Windeisen aus V2A DN 8 mm, mit Anstrich anthrazit ersetzt.

An den oberen Fensterflügeln wurden die Rahmenhölzer für eine fachgerechte Wasserableitung verlängert. Weiterhin wurden die unteren Rahmenhölzer gewechselt. Als Ersatzhölzer wurde ausschließlich Eiche bester Qualität verwendet.

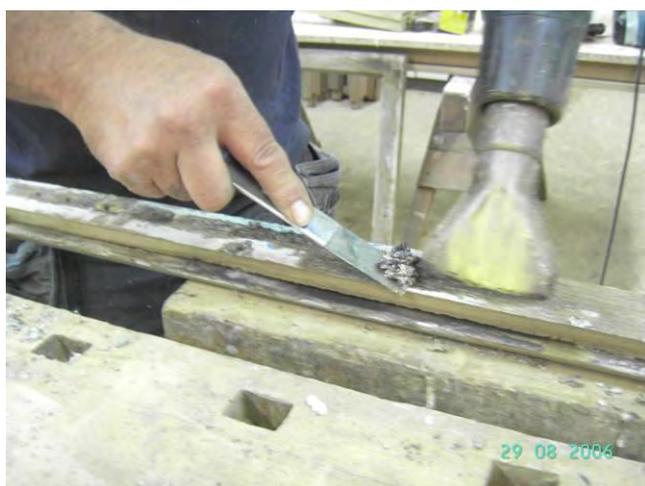
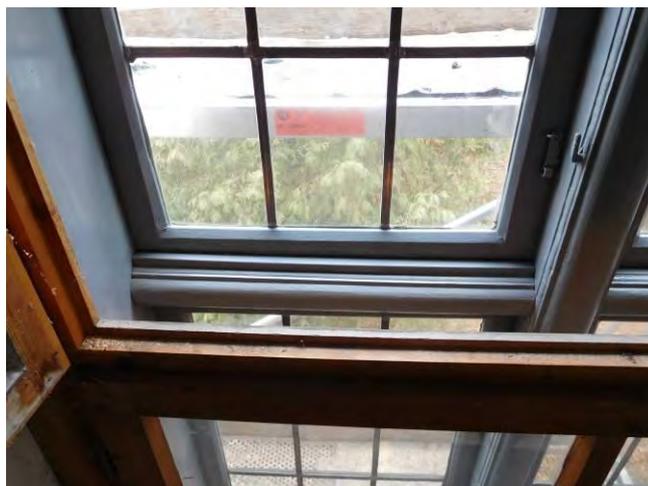
Der untere Blendrahmen war stark geschädigt und wurde neu angefertigt. Die Kreuzpunkte der Kämpfer wurden geprüft und teilweise erneuert.

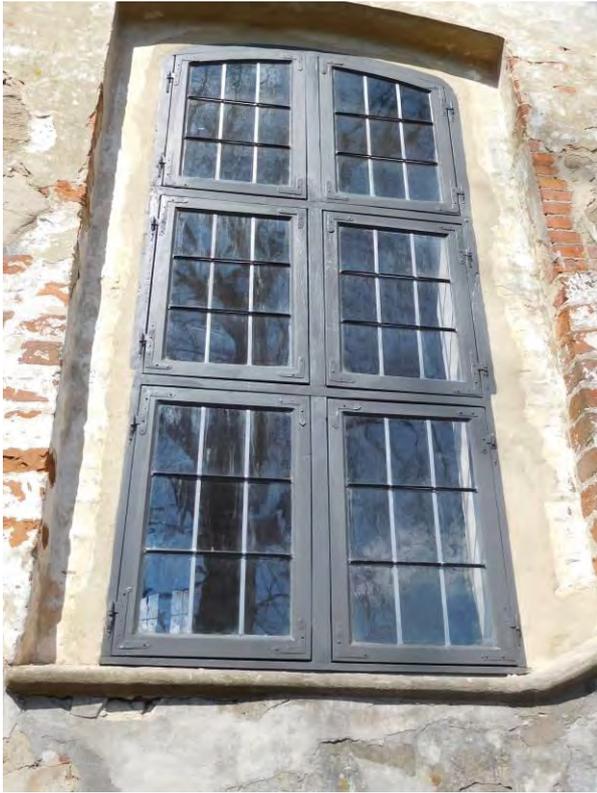
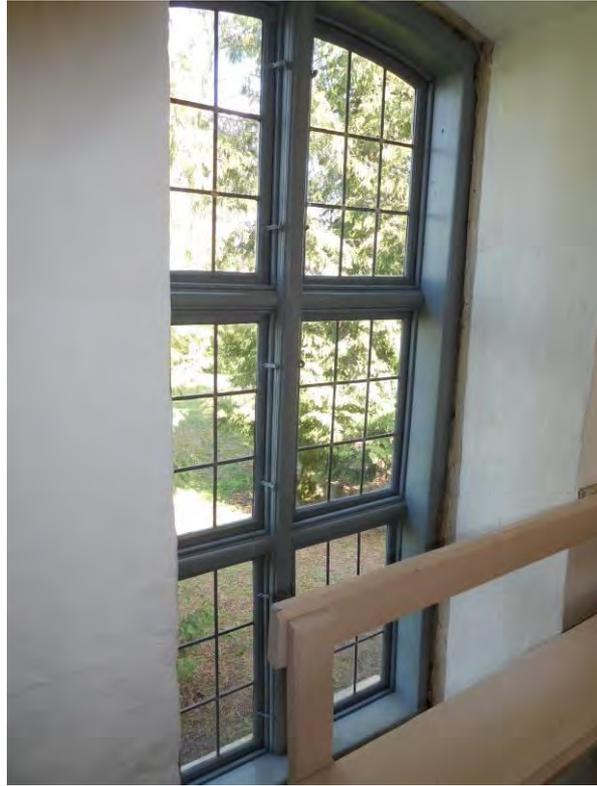
Die Fenster erhielten eine neue Oberflächenbeschichtung. Nicht mehr tragfähige Altanstriche wurden entfernt, die Flächen geschliffen und ein neuer Anstrich mit Leinölfarbe ausgeführt.

Innen und außen wurden durch den Restaurator die ursprünglichen Farbtöne ermittelt. Nach Abstimmung mit dem LKA und LAKD wurden diese Farbtöne wieder aufgetragen.

Farbton Innen: NCS S 4502-G grau mittel; Farbton Außen: NCS S 7502-Y

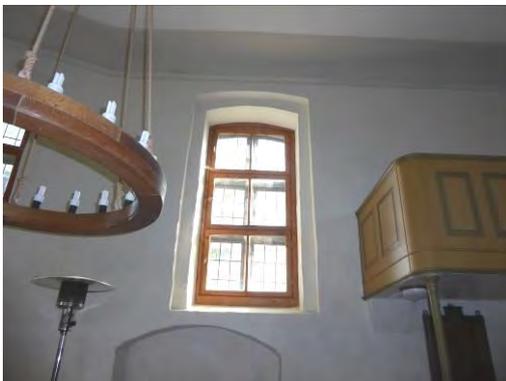
Das innere Holzfenster wird nach Einbau des restaurierten äußeren Fensters ausgebaut und eingelagert.
