Große Sanierungs- und Renovierungsarbeiten stehen an

Ein kleiner Überblick über einige der Schäden zeigt: Es gibt noch vieles zu tun!

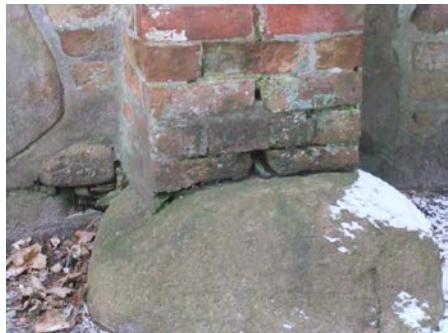
Schäden in der Verfugung.

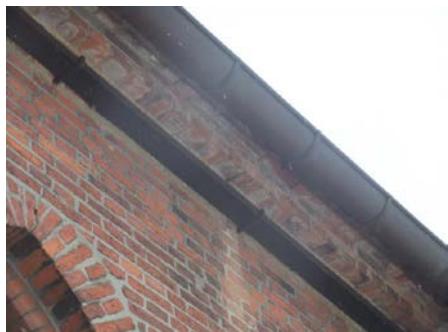
Stahlträger zur Absteifung des Gesimsmauerwerks

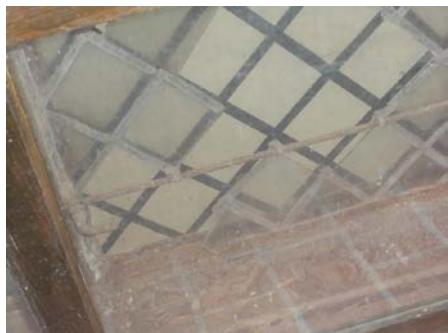
Schadhafte Bleiverglasungen.

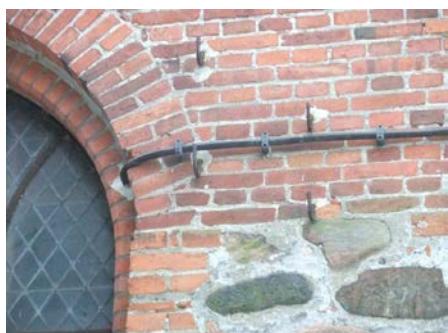
Hausanschluss zur Unterverteilung.

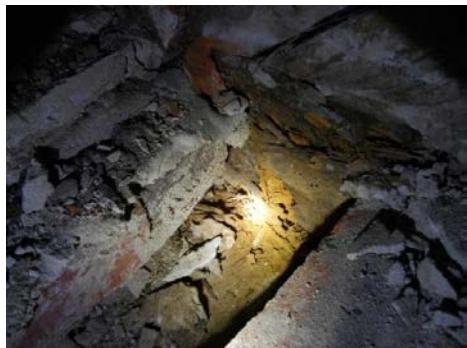
Schädigung des Balkenkopfes durch Braunfäule.

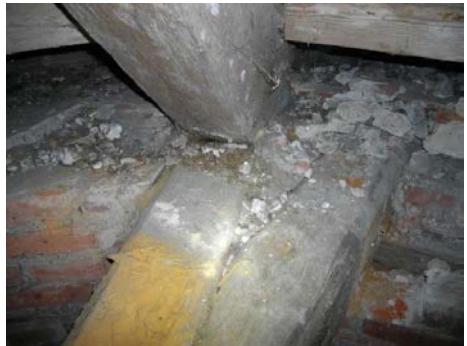
Die Balken sind auch außerhalb des Auflagers beschädigt.

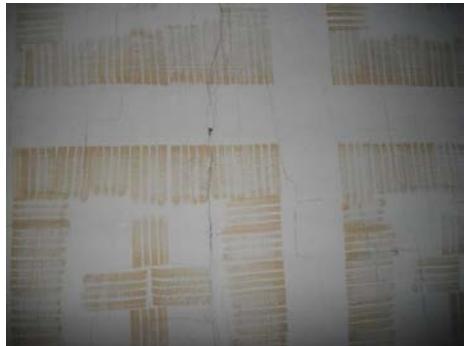
Längsrisse unterhalb der Decke

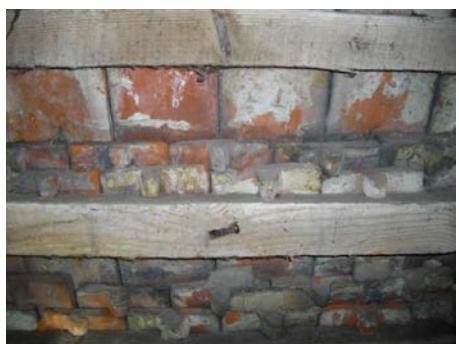
Die Dachlattung ist aus dem Jahre 1840. Sie ist vorgeschädigt.

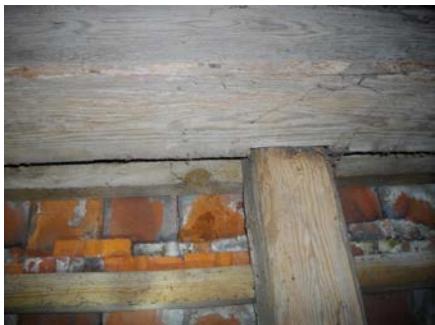
Bei der Dacheindeckung ist die Nutzungsgrenze erreicht.

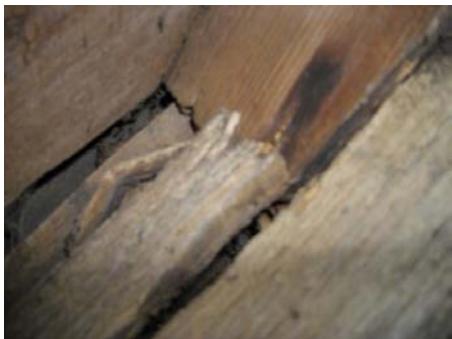
Zerborstene Strebe und von Fäulnis befallene Sparrenfüße.

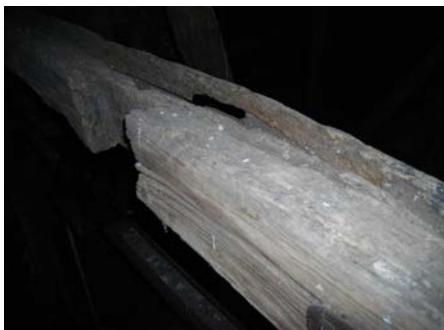
Fäulerinne im Südflügel – Bauteil zerstört.

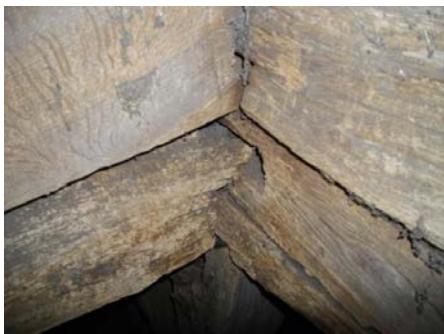
Aufdoppelungsbalken sind stark durch Fäulnis geschädigt.

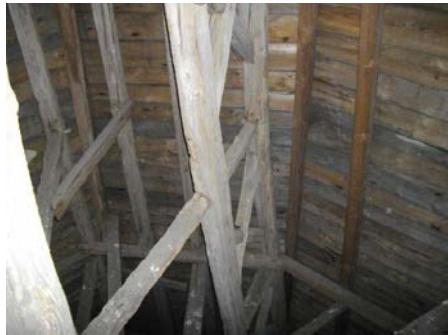
Der Fachwerkträger ist in Richtung Osten verformt

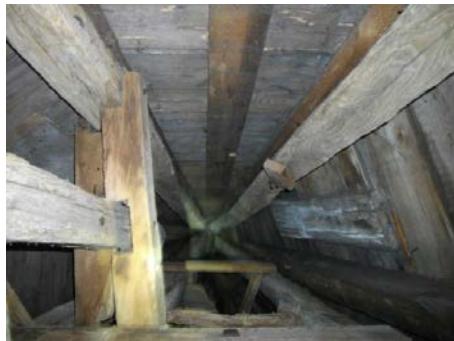
Blick in die Turmspitze:

Der Bereich ist für Untersuchungszwecke nicht zugänglich. Es sind teils Verstärkungen und Beifügungen an Aussteifungshölzern vorhanden. Der Kaiserstiel ist oberhalb der Doppelzangen zweimal gefügt und neigt sich nach Westen.
