Kirche Spornitz, Sanierung Außenhaut und Dachtragwerk Turm Zwischenbericht

Stand 28.02.2020

Sachbericht, Stand 28.02.2020

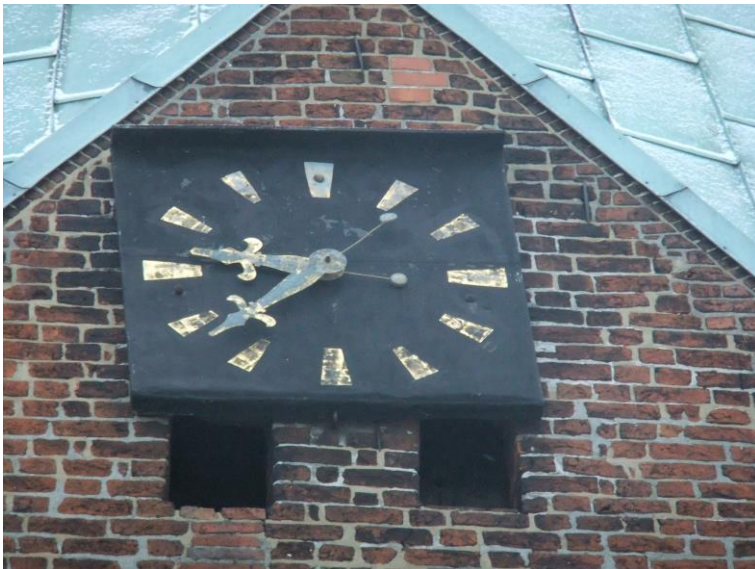
Am Ziffernblatt ist die Farbe abgeplatzt und die Vergoldung der Ziffern und Stundenstriche zeigt Fehlstellen

Noch nicht ausgeschrieben sind die erforderlichen Arbeiten an den Zifferblättern sowie den Schall-Luken.

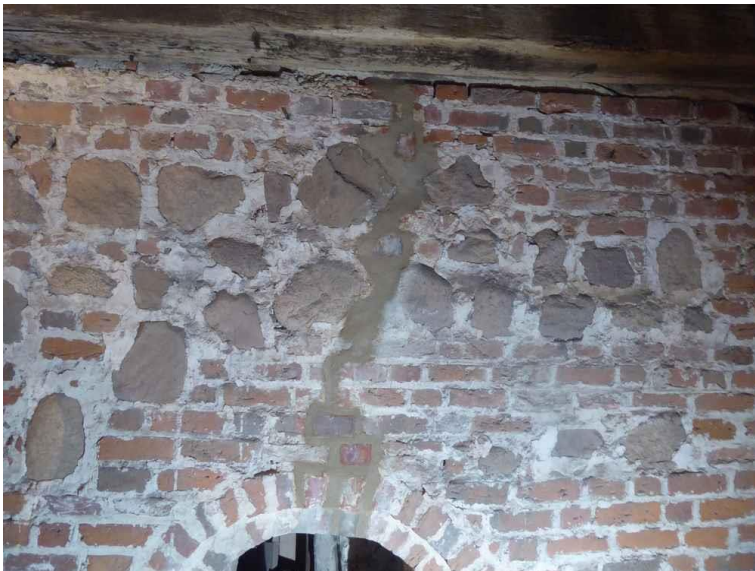
Riss im Sturzbereich ist mit Kalkmörtel geschlossen, es wurden auch Steine neu eingemauert

Die Holzterapie wurde ertüchtigt und die Stufen abgedeckt. Die inneren Turmebenen wurden eingerüstet, die Maurer haben begonnen die Risse an den Innenseiten der vier Turmwände zu schließen. Die Arbeiten werden systematisch von unten nach oben ausgeführt. Stand Ende Februar sind die Risse im Mauerwerk bis zum Glockenstuhl saniert.

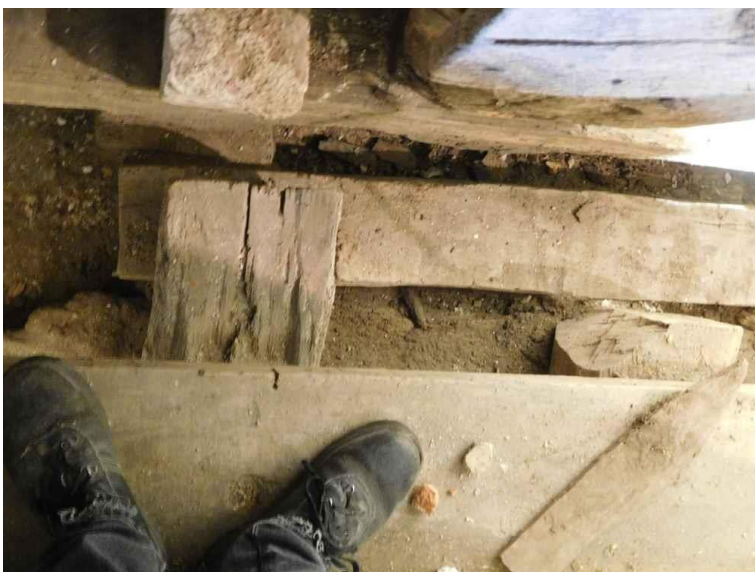
In den Deckenbalkenlagen wurde der Bauschutt entfernt um den Zustand der Hölzer beurteilen zu können

Durch die Zimmerleute wurden die gesamten Turmgeschosse von Bauschutt und Vogelkot befreit und die ersten Bohlenbeläge aufgenommen. Oberhalb der Eingangsebene wurde die Decke mit Dielen geschlossen.

Die Zimmerleute sanieren zur Zeit die ersten Deckenbalkenlagen.
