Dokumentation - Sanierung der Kirche zu Spornitz in den Jahren 2020-2022

2. Dokumentation des Bauvorhabens

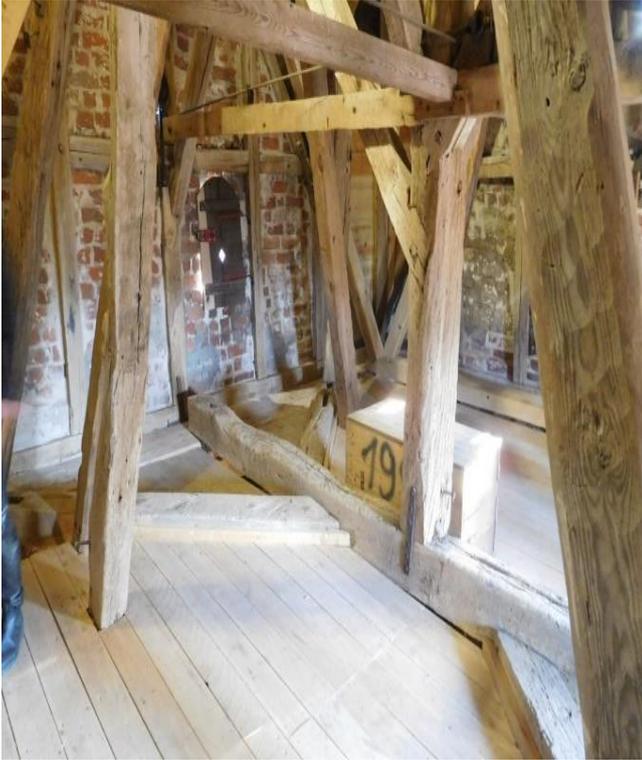
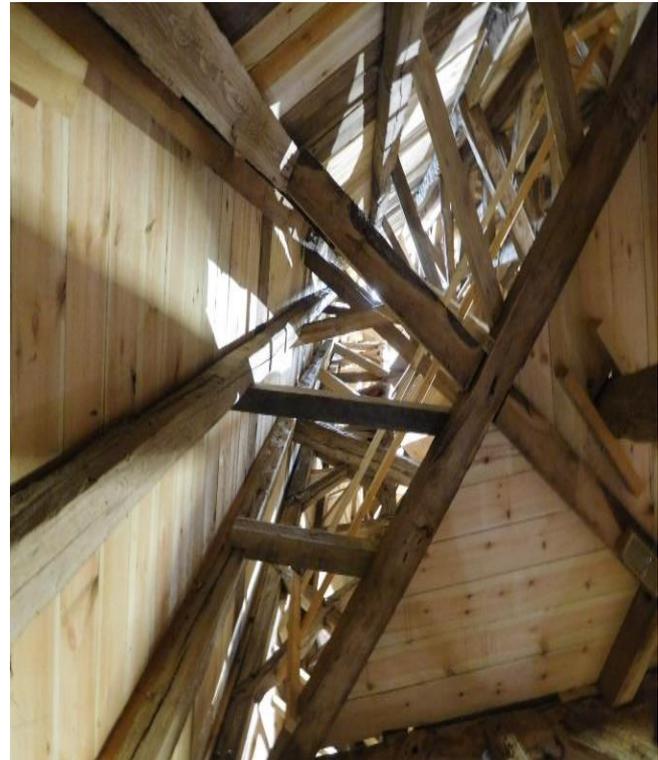
Alles wurde wieder fest verankert, auch die Schallluken erneuert.

Alles ist wohl geordnet, fast filigran sieht es aus.

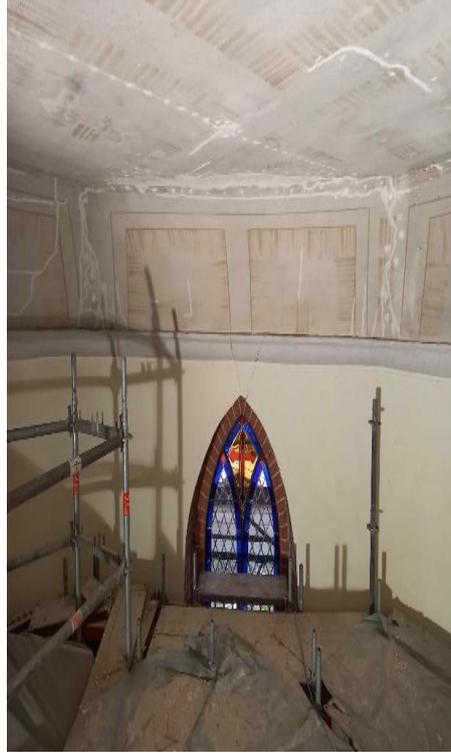
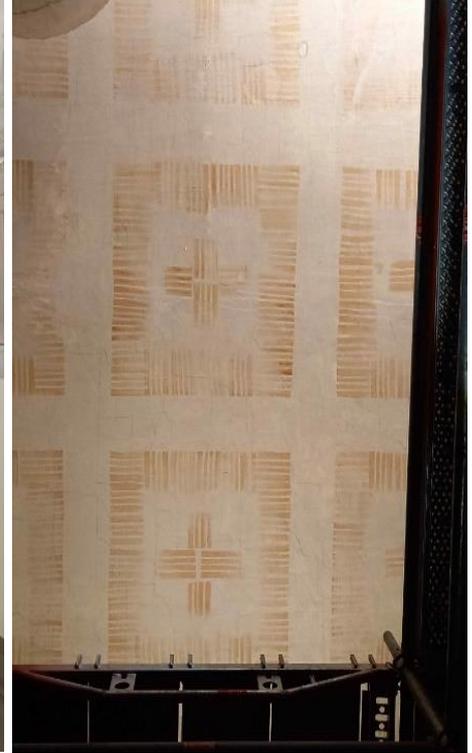
Die Decke wurde vom Gerüst aus restauriert und Punkt für Punkt, Strich für Strich ausgebessert.

Sie erstrahlt jetzt wieder in neuem Glanz.

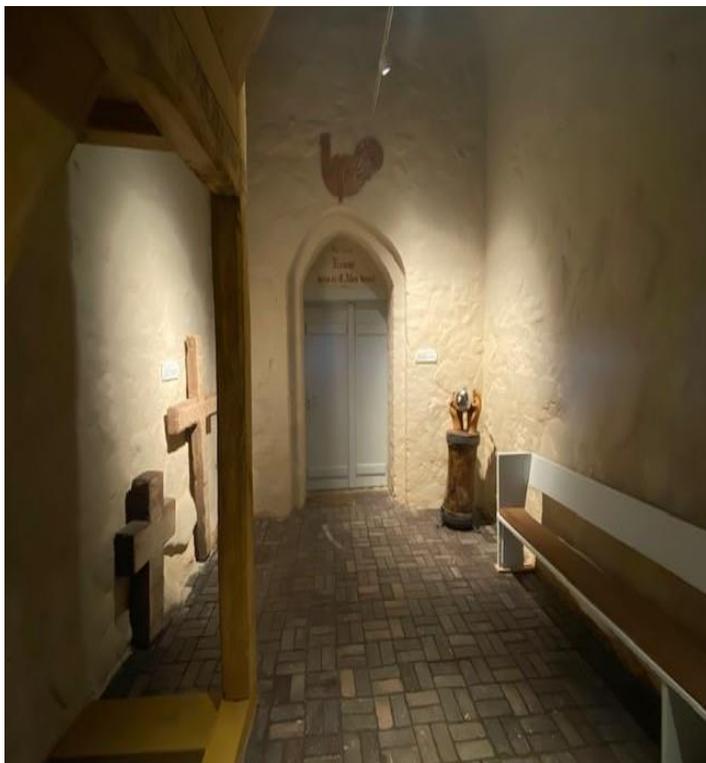
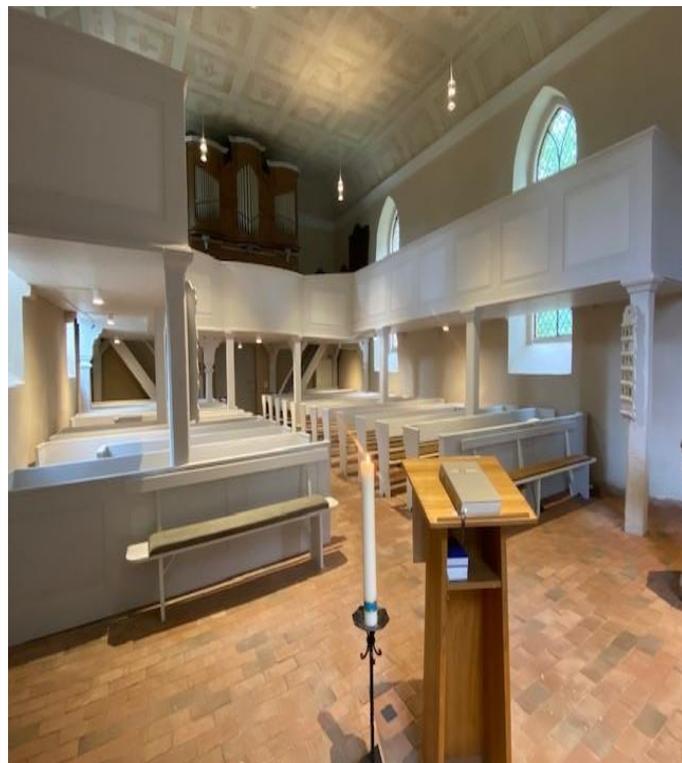
Alte Ziegel wurden verarbeitet und neue dazu verlegt, der Verschlag unter der Treppe entfernt.

Ein neues Lichtkonzept wurde entwickelt, die Kirche hell und freundlich gestrichen.

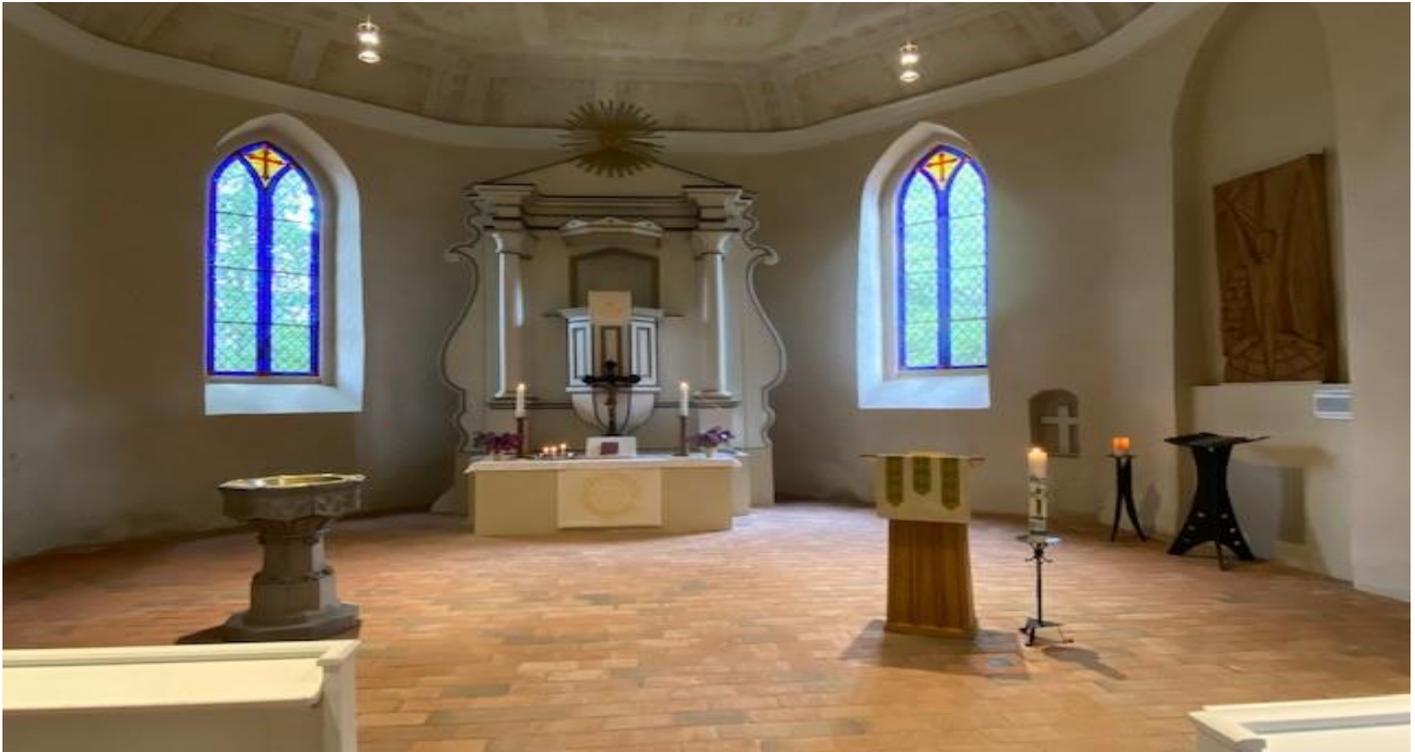
Die Sicht auf den Kanzelaltar ist jetzt frei und der Altarraum großzügig gestaltet.
