Trocken-Kur für Trebbower Kirche

Zu viel Feuchtigkeit im Innenraum: Kurz vor Ende der Sanierung bekommen Bänke und Fußboden ihren letzten Schliff

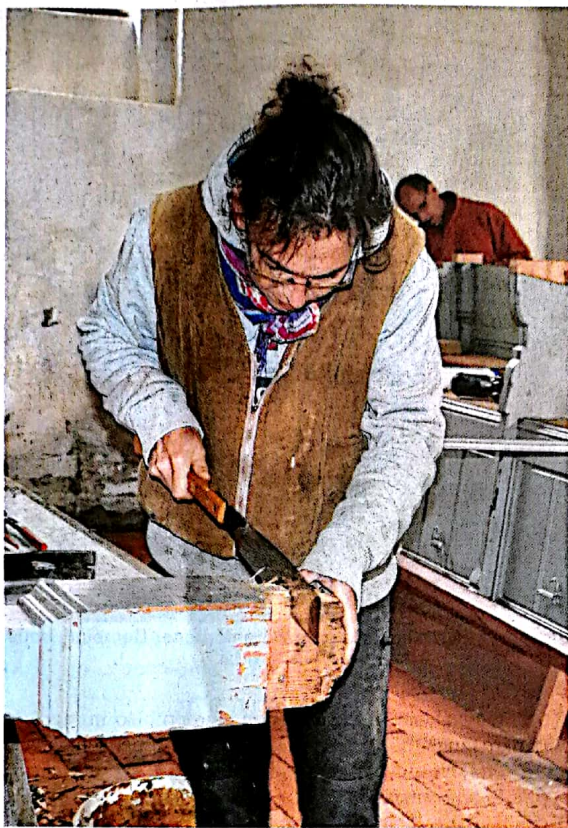
Lina Keßler kürzt die Verankerung einer Kirchenbank ein, denn auch da hatte die Feuchtigkeit in der Trebbower Dorfkirche Wirkung gezeigt.

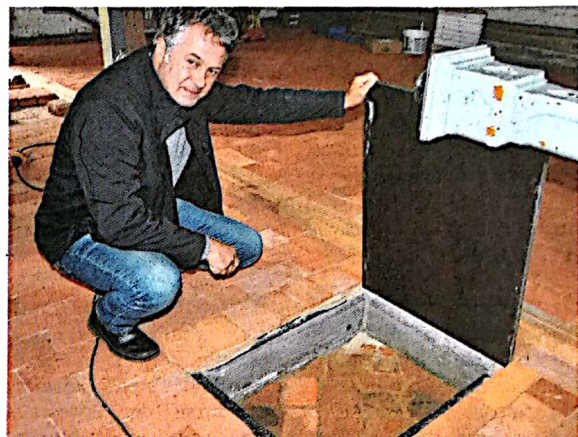
Rainer Kloth öffnet das Schaufenster in die Geschichte: Der untere Fußboden stammt aus dem 18. Jahrhundert.

1920er-Jahren verlegt, schätzt Kloth. Diese Fliesen glänzen zwar schön, doch sie atmen nicht, sprich sie nehmen keine Luftfeuchtigkeit auf. Der neue Fußboden unter dem Gestühl besteht aus handgebrannten Ziegeln. Um die zu verlegen, mussten die Bauleute der Schweriner Firma Gabler zuvor in die Tiefe und zugleich auf Zeitreise gehen. Dabei kam so manches Fundstück (SVZ berichtete), aber auch Ziegel aus dem 18. Jahrhundert ans Licht. „Damals hat unsere Kirche wohl auch erstmals ein Gestühl bekommen“, erzählt Rainer Kloth. Ein kleines, begehbare Fenster im Zwischengang wird diesen Blick in die Historie dauerhaft erlauben.
