Bilder von den Restaurierungsarbeiten an der Orgel in Spornitz

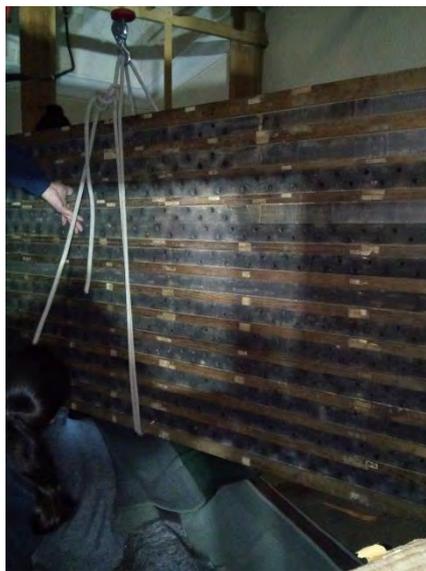
vor der Restaurierung

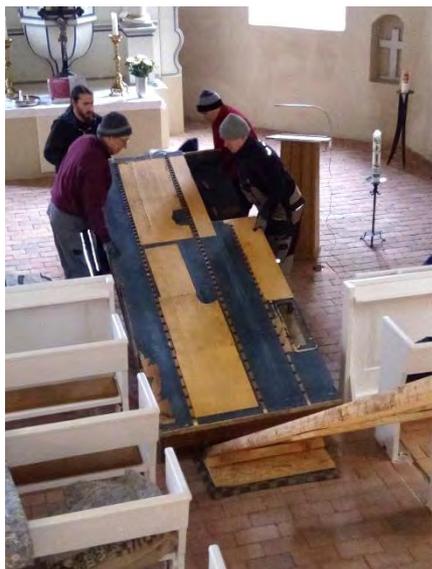
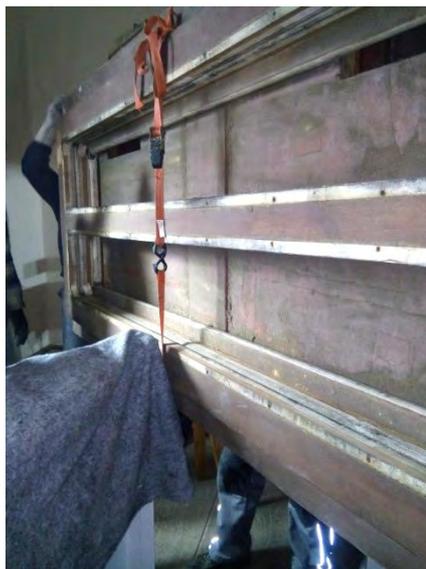
Ausbau der Windlade...

...und der Balganlage

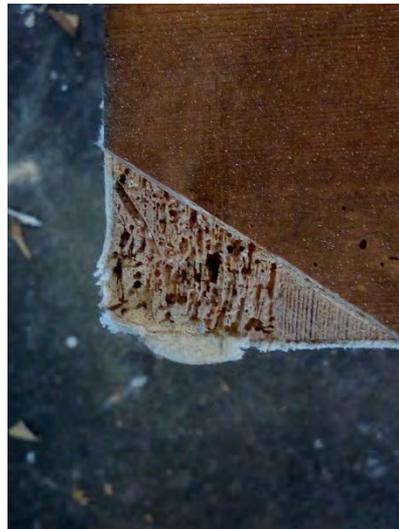
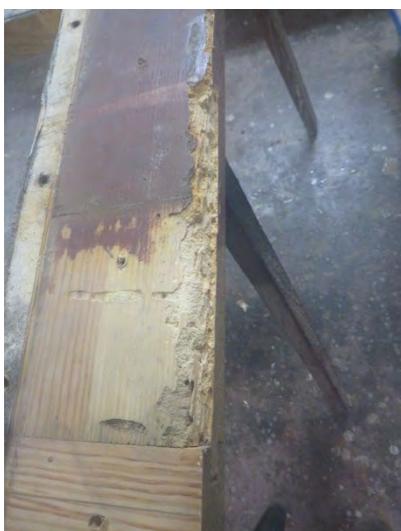
völlig zerfressenes und desolates Holz und Leder

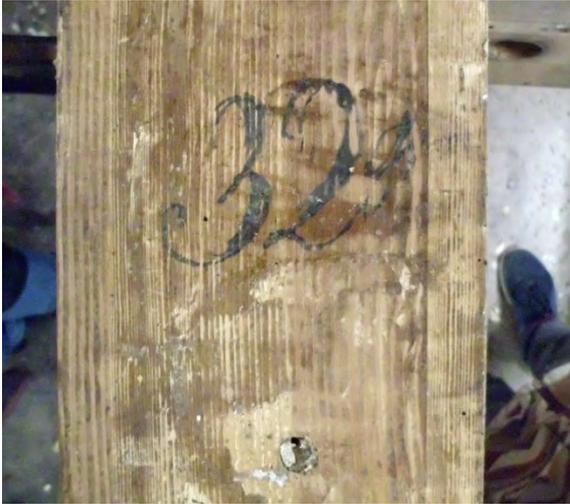
alte Winddruckbeschriftung 32°

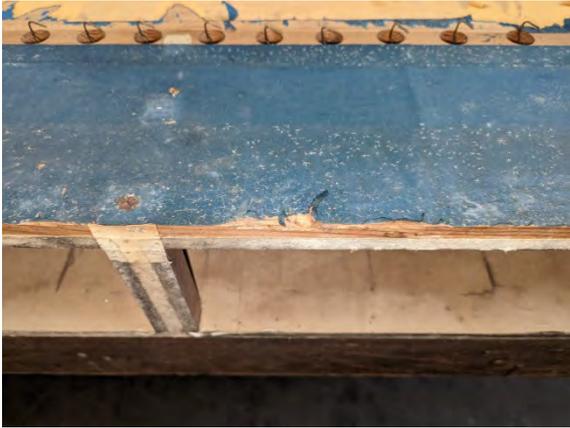
aufgeleimtes Papier

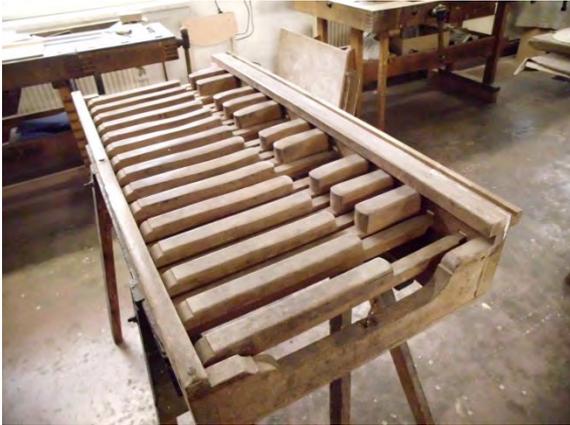
Pedalklaviatur vor der Restaurierung

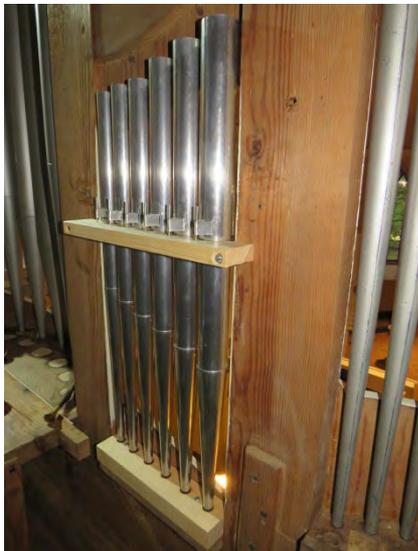
ehemals verschlossenes Pfeifenfeld
